# L'Edilizia

# Il collasso del ponte S. Stefano

*Un esempio estremo di degrado delle strutture in calcestruzzo armato precompresso*

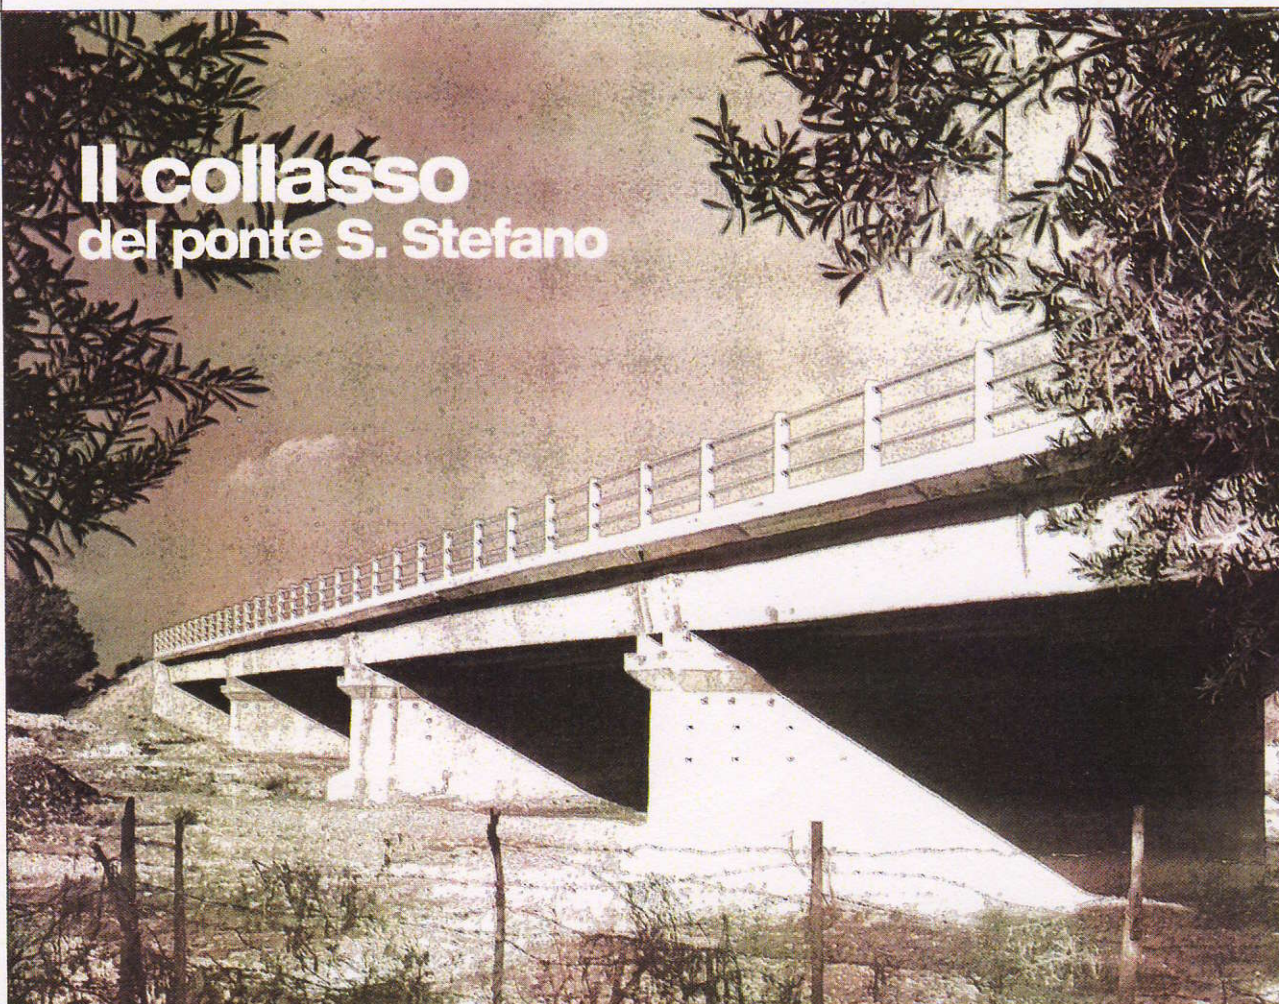
1 (pagina precedente). Il ponte subito dopo l'inaugurazione avvenuta nel 1956.

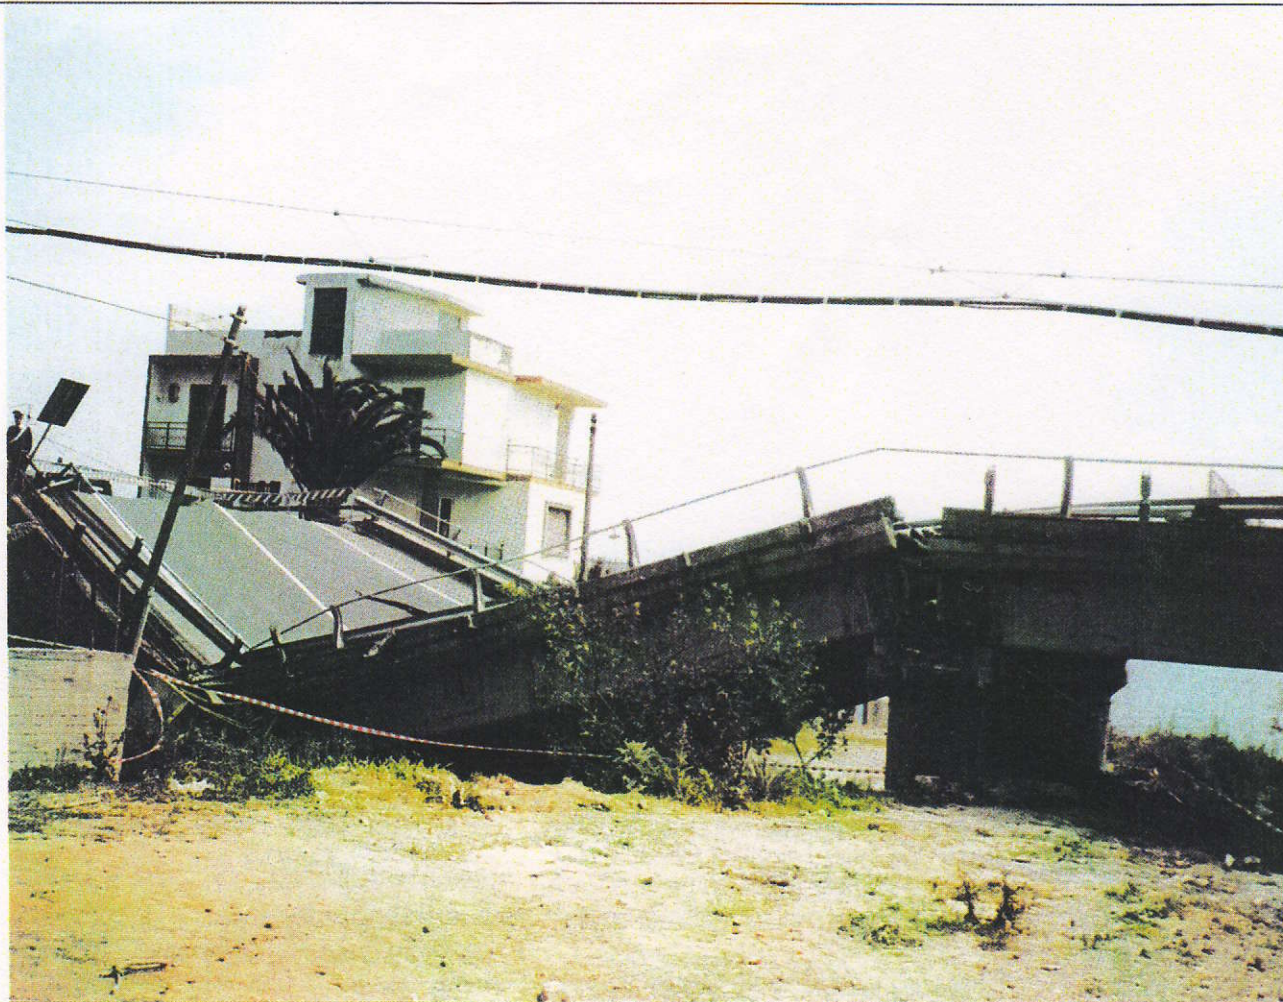
2 (sopra). Il ponte S. Stefano dopo il crollo avvenuto il 23 aprile del 1999.

Il giorno 23 Aprile 1999 avveniva, senza preavviso, il crollo del ponte sul torrente S. Stefano al km 11+0,50 della S.S. n°114 (figure 1, 2). Al momento del crollo, sul manufatto non transitava alcun veicolo, cosicché non si sono verificati danni né a persone né a cose. Il ponte fu progettato nel luglio 1954 dall'Ing. Riccardo Morandi e costruito nel corso dell'anno 1956 (figura 3). Il manufatto, realizzato in cemento armato precompresso, era costituito da quattro campate con luci di m 18,50 ciascuna, poggianti su n° 3 pile e n° 2 spalle, per una lunghezza complessiva dell'opera pari a m 78,00.

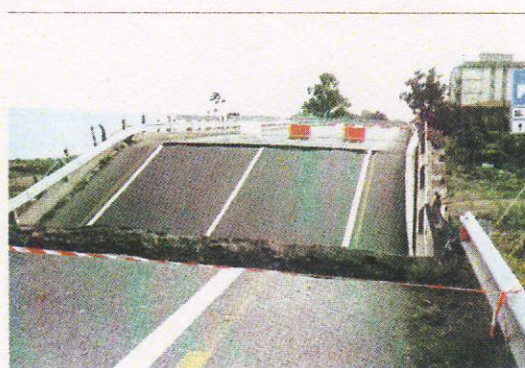
3 (destra). Il crollo ha interessato solamente la prima delle quattro campate (direzione nord-sud) della struttura.

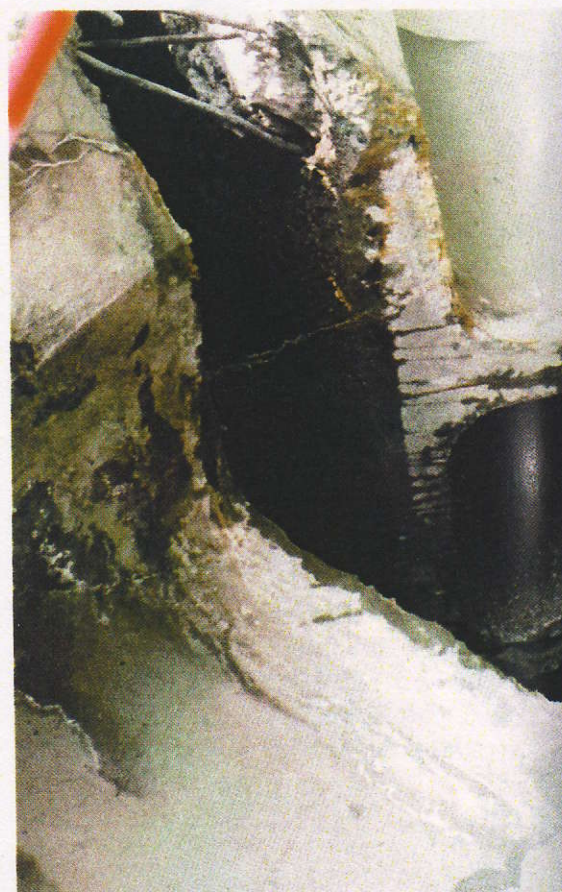
6. La struttura del ponte S. Stefano dopo il crollo. Apertura delle travi nelle zone di giunzione dei conci prefabbricati.

Il collasso del ponte, avvenuto senza alcun segno premonitore, e in assenza di condizioni di carico critiche, è stato caratterizzato dall'apertura dei giunti tra i conci prefabbricati dalla fuoriuscita dei cavi di precompressione dagli alloggiamenti (figure 6, 7). Il crollo è avvenuto in corrispondenza della prima campata nord, in maniera asimmetrica e a circa 1/3 della lunghezza. Ad un'ispezione preliminare della struttura collassata è emersa la mancanza di riempimento in parte dei condotti ove erano alloggiati i cavi di precompressione.

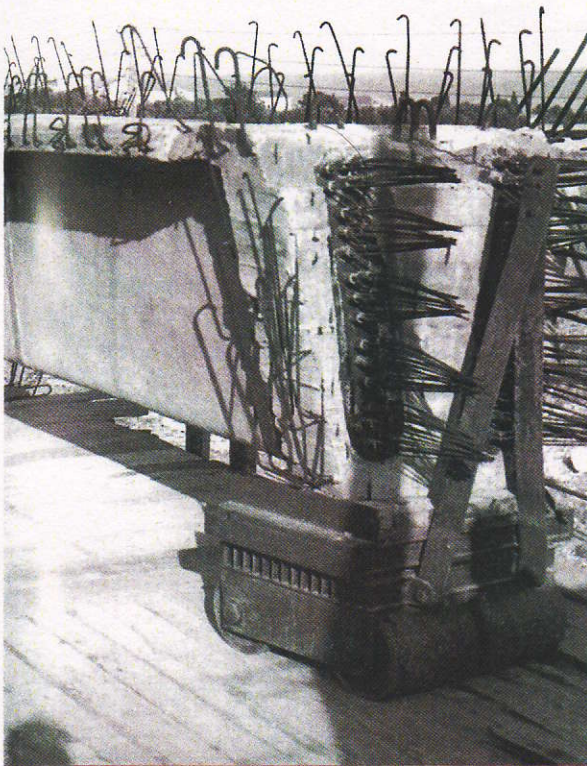
7. La struttura del ponte S. Stefano dopo il crollo. Distacco dei conci di prefabbricazione ed estrazione dei cavi di precompressione. Da notare che la frattura dei fili non è avvenuta solamente nella zona di giunzione dei conci.

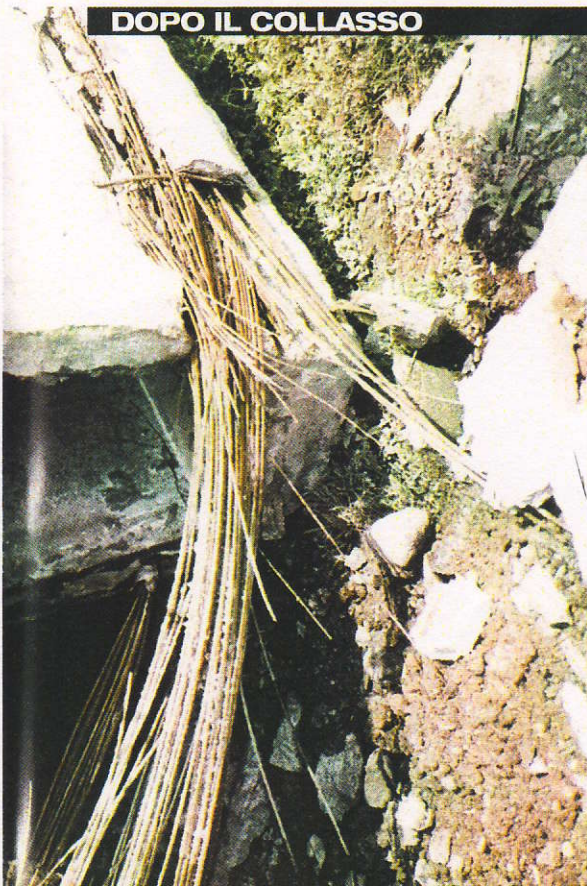
9 (sotto). La struttura del ponte dopo il collasso. E' evidente l'estensione della zona dell'espulsione del copriferro in conseguenza della corrosione delle staffe e del successivo attacco dei cavi di precompressione.

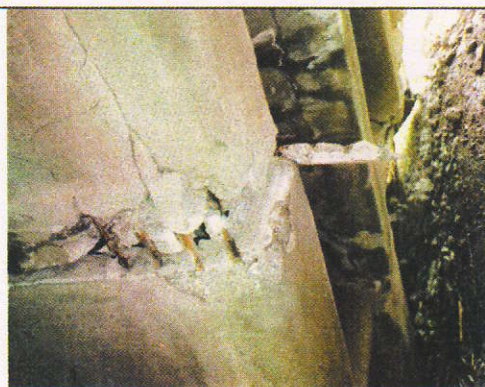
8 (ovale). Cricca longitudinale corrispondente ad uno dei condotti di alloggiamento dei cavi di precompressione riscontrata su una delle travi del ponte. La foto mostra anche la localizzazione di uno dei siti di estrazione delle carote utilizzate per la valutazione delle proprietà meccaniche del cls.

L'ispezione dei conci collassati e delle campate del ponte ancora in opera ha evidenziato la presenza di un sistema di fessurazioni pregresso molto esteso, in generale longitudinale e associato ai condotti di post-tensionamento (figura 8). In alcuni punti è stato osservato il distacco del copriferro e l'esposizione dei cavi (figura 9). Ciò in corrispondenza della parte inferiore dei cassoni, ove la presenza di staffe superficiali ed il ridotto copriferro, in più punti caratterizzato da uno spessore inferiore al centimetro, ha favorito la precoce fessurazione del calcestruzzo e la predisposi-

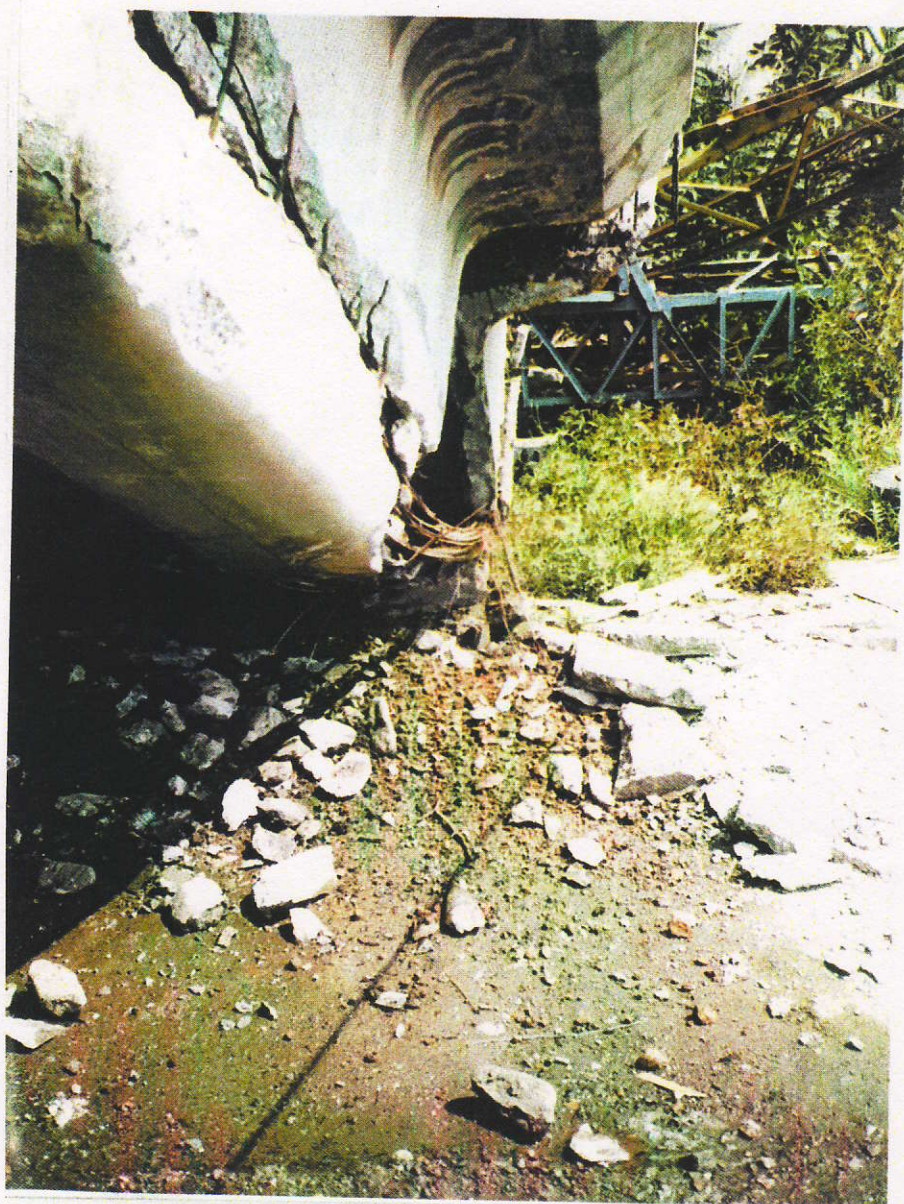
10 (pagina a lato). Aspetto dei cavi di precompressione dopo il distacco del copriferro. Si notino gli attacchi corrosivi localizzati e soprattutto la mancanza della malta d'iniezione negli alloggiamenti dei cavi stessi.

L'osservazione della superficie dei cavi estratti dai condotti ha permesso di constatare che gli attacchi corrosivi erano localizzati in alcuni punti, interessando ivi gran parte della sezione dei fili, mentre la maggior parte della superficie era immune da attacchi corrosivi (figura 10).
