## LA VALUTAZIONE DEL DEGRADO AL FUOCO DI STRUTTURE IN CALCESTRUZZO ARMATO PRECOMPRESSO

Edoardo Proverbio\*  
Vincenzo Venturi\*\*  
Gabriella Epasto\*\*\*

**L'**impalcato di un viadotto ferroviario ubicato nella Sicilia Orientale, realizzato in calcestruzzo armato precompresso, è rimasto coinvolto in un incendio durato circa quattro ore.

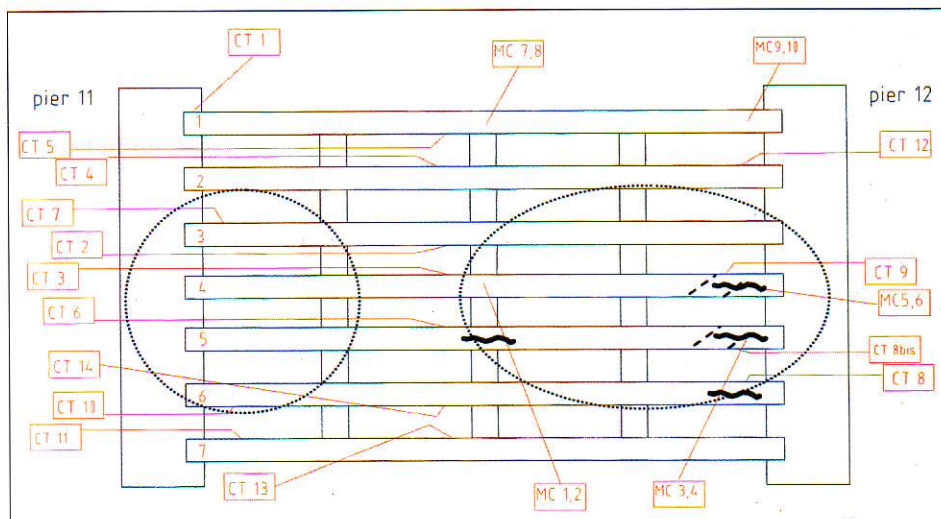
Figura 1 - Schema dell'impalcato danneggiato dall'incendio: ubicazione delle carote e delle lesioni

Qui i numeri con riquadro indicano la locazione delle carote. I cerchi tratteggiati indicano approssimativamente le aree soggette all'incendio. Le linee a tratto pieno indicano, come rilevato dai carotaggi, la posizione nella trave di alcune lesioni giacenti su un piano verticale ri-

petto alla sezione retta della trave e trasversali rispetto all'asse della trave. Le linee tratteggiate indicano infine la posizione di cricche giacenti in un piano orizzontale rispetto alla sezione retta della trave e longitudinale all'asse della stessa (Figure 2, 3 e 4).

Mediante le analisi condotte in situ si è potuto ricostruire la mappa dei danni riportata in Figura 1 e concentrare l'attenzione sugli eventi che hanno causato tali danni.

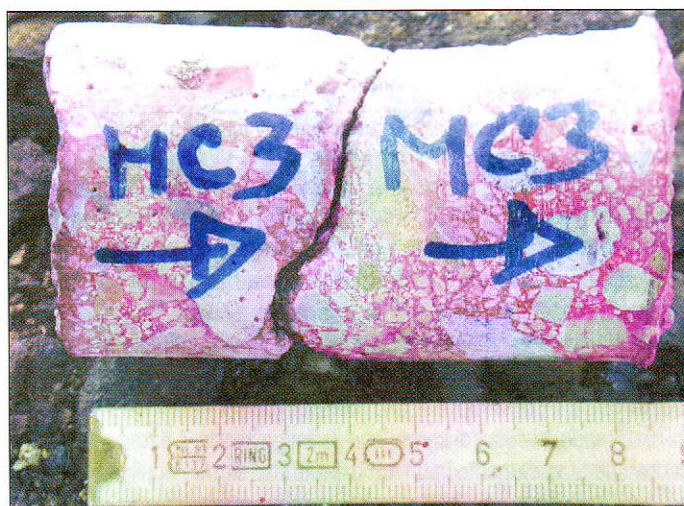
Le differenze tra le carote mostrate nelle Figure 2 e 3 sono le seguenti: la carota in Figura 2 è stata prelevata dall'intradosso della trave ed era parallela alla direzione della fiamma; la carota mostrata in Figura 3 (e il foro lasciato dal prelievo della stessa, Figura 4) apparteneva all'anima della tra-

Figura 2 - Carota prelevata da una trave esposta alla fiamma

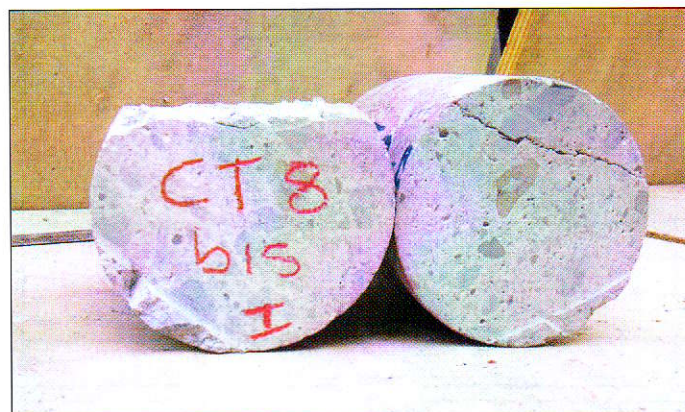
Figura 3 - La lesione longitudinale su una carota prelevata dall'anima di una trave

La causa della lesione, rilevata nell'anima della trave, potrebbe essere dovuta alla gran differenza tra il coefficiente di espansione termica lineare del calcestruzzo e dell'acciaio, che avrebbe provocato, all'interfaccia dei due materiali, la formazione di stress di taglio tali da portare a fessurazione il cls, come dimostrato dal modello numerico.

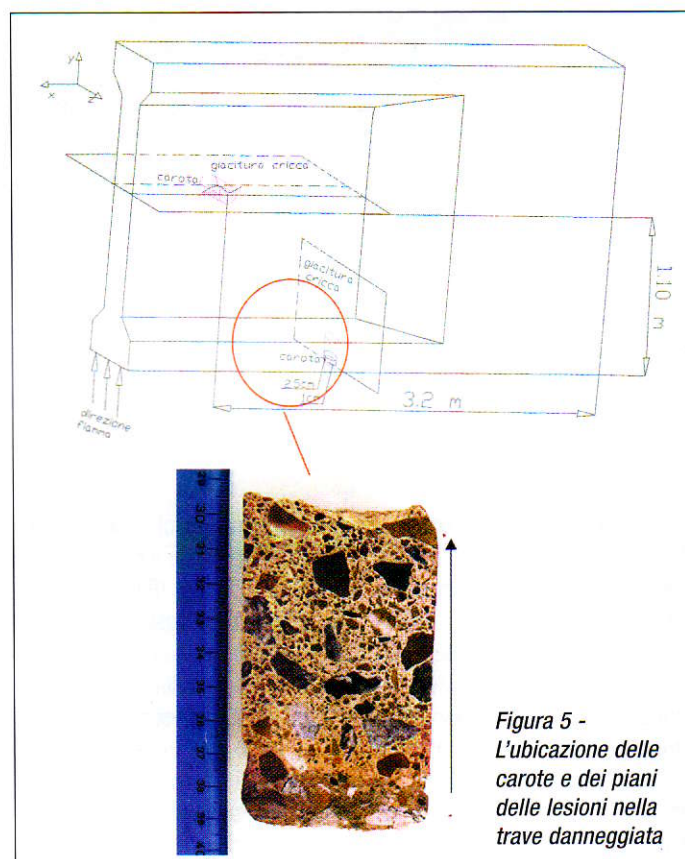
Figura 5 - L'ubicazione delle carote e dei piani delle lesioni nella trave danneggiata

ve ed era ortogonale alla fiamma (Figura 5). Il danno rilevato si è localizzato principalmente in prossimità della testata delle travi, vicino alle pile. Per meglio comprendere l'importanza dell'orientazione della carota rispetto alla fiamma, si osservi la carota riportata in Figura 5: si vedono chiaramente le diverse tonalità di colore del calcestruzzo man mano che si sposta lo sguardo lungo l'asse della carota nella direzione indicata dalla freccia.

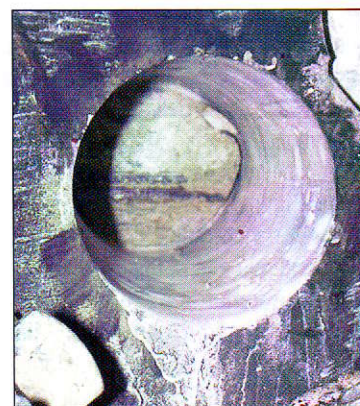
Figura 4 - La lesione longitudinale di una trave sul fondo del foro lasciato dal carotaggio

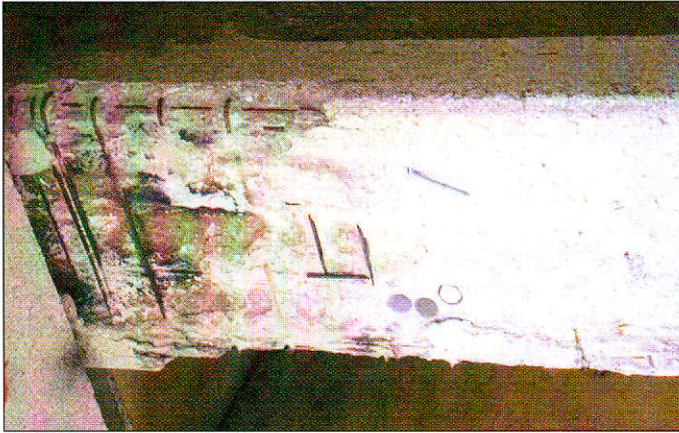
L'incendio è stato spento dopo parecchie ore, durante le quali si sono raggiunti dei valori critici di temperatura che hanno causato lo spalling. L'esame visivo del viadotto ha rilevato un grave deterioramento per spalling nell'intradosso e nella zona centrale delle pile (Figure 6 e 7 rispettivamente).

Figura 6 - Il corner spalling e l'esposizione diretta delle armature alla fiamma nell'intradosso della trave

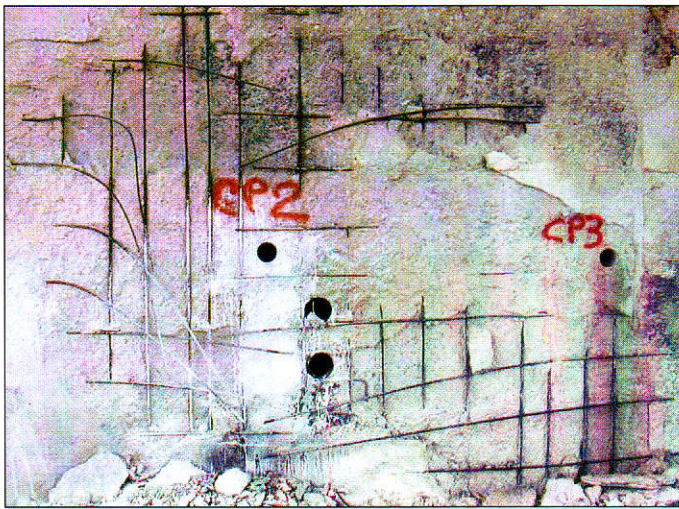
Figura 7 - Lo spalling alla base della pila

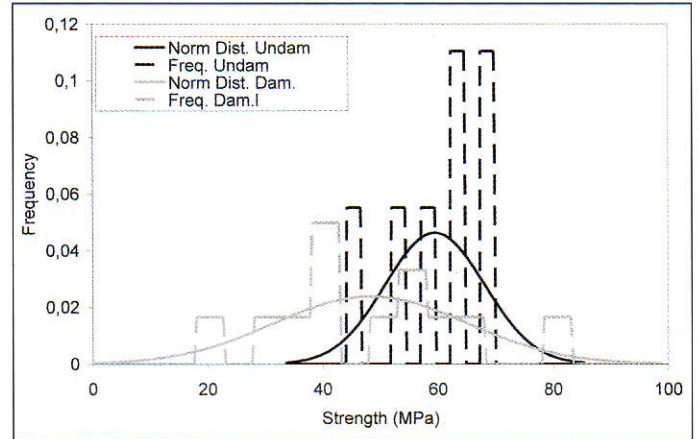
E' stato rilevato un globale decadimento delle proprietà del cls in termini di resistenza a compressione (Figura 8), di porosità e di modulo elastico, ottenuto quest'ultimo attraverso la stima della velocità di propagazione degli ultrasuoni.

Figura 8 - Le distribuzioni della resistenza a compressione per carote danneggiate e integre

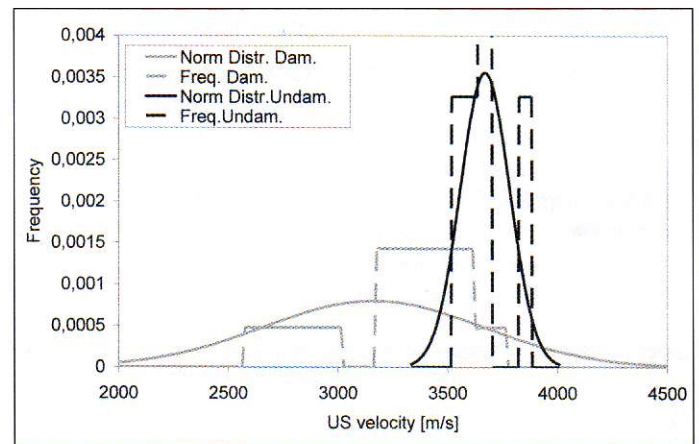
Le basse velocità sono riferite ai campioni più danneggiati (Figura 9); una velocità più bassa degli ultrasuoni indica un incremento dei vuoti e una densità più bassa (e quindi più alta porosità) del cls.

Figura 9 - La distribuzione della velocità degli ultrasuoni per carote danneggiate e integre

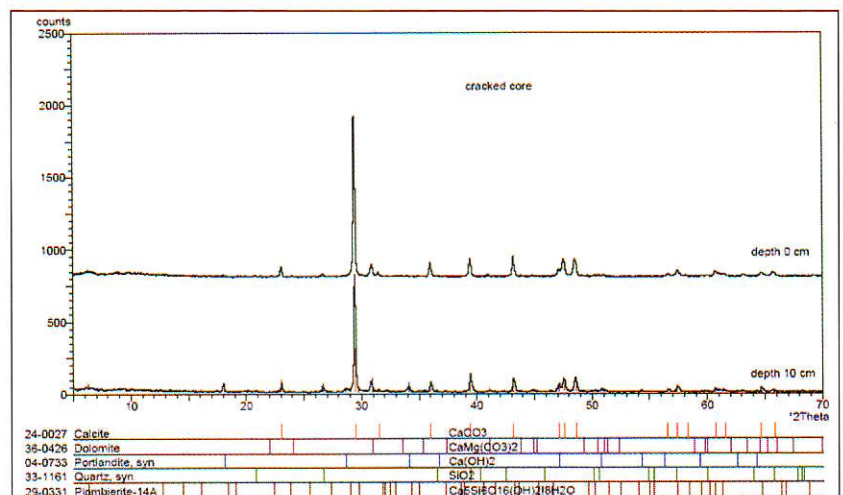
Le diffrattometrie a raggi X effettuate su carote prelevate dall'anima, esposte alla fiamma e provenienti da una trave lesionata (scansione a 0 cm, Figura 10), hanno rivelato la presenza di calcite e quarzo;

il CSH gel non ha subito trasformazioni e la portlandite non è stata rilevata. Se quest'ultima non è stata rilevata o è diminuita durante l'incendio, le temperature si sono mantenute oltre il valore di attivazione del processo di deidratazione.

Figura 10 - Analisi ai raggi X della trave lesionata alle diverse profondità

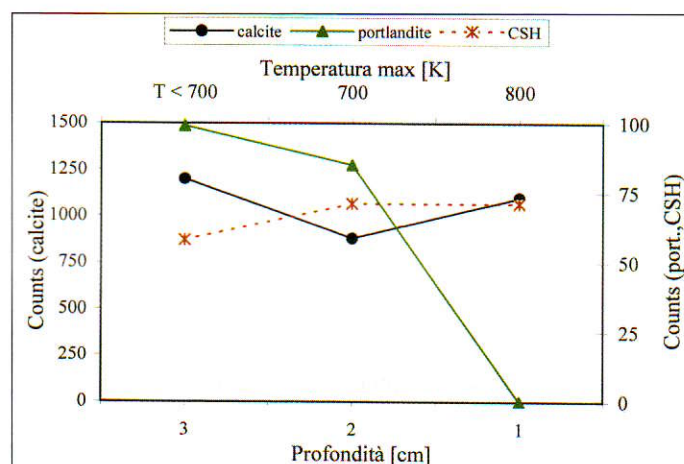
ma, la calcite ha subito un incremento per la precisione alla profondità di 1 cm e la portlandite non era più presente.

L'aumento della calcite è stato provocato dalla carbonatazione dell'ossido di calcio (lime) prodotto dalla decomposizione della portlandite. Alla profondità di 2,5 cm, la temperatura non ha innescato trasformazioni termiche.

Pertanto, attraverso la lettura incrociata delle Figure 11 e 13 si è evidenziato che nella superficie direttamente esposta alla fiamma (a circa 1 cm di profondità, nella porzione di intradosso vicina alla pila, Figura 5), è stata stimata una temperatura massima raggiunta compresa tra 673 e 773 K. Nella carota estratta dall'anima della trave n° 5, dal lato della pila 12 (Figura 1) e ortogonale alla direzione della fiamma, la temperatura ha superato 673 K ma non 773 K, tenuto conto che la portlandite si è deidratata e che il contenuto dei silicati idrati (CSH gel) non è variato (Figura 10, a 0 cm).

Figura 13 - Curva counts vs. profondità di una carota danneggiata dall'incendio

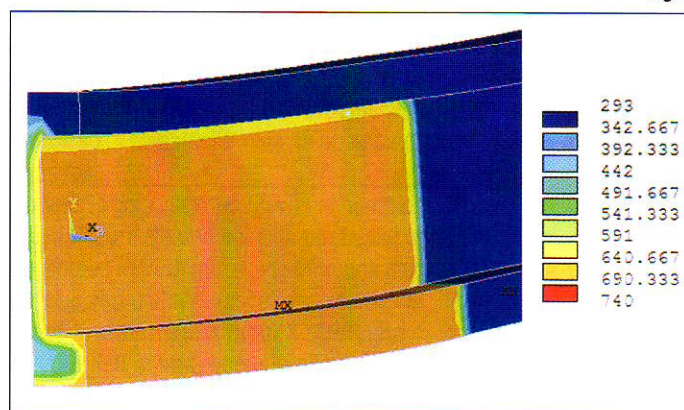
Nell'anima della trave, alla profondità di 0 cm (ovvero direttamente esposta, Figura 16) si è stimata una temperatura pari a 690 K.

Figura 16 - Distribuzione della temperatura [K] dopo  $15 \cdot 10^3$  s

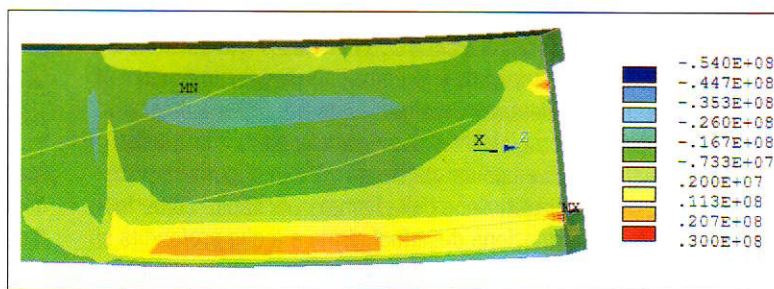
Ne segue, quindi, che il modello agli elementi finiti sviluppato è attendibile, anche se conservativo nella stima della temperatura. Dalla lettura dei risultati del modello numerico, si può asserire che l'innesco delle cricche longitudinali alla trave non è avvenuto per effetto delle tensioni normali; infatti, il massimo valore stimato della tensione normale, nella zona in cui si è rilevata la lesione mediante il carotaggio nell'anima, è al di sotto della resistenza a compressione del cls ( $\sigma_x = -7,3$  MPa, Figura 17).

Figura 17 - Distribuzione della tensione  $\sigma_x$  [Pa] dopo  $15 \cdot 10^3$  s

La leggera discrepanza tra valori sperimentali e numerici delle tensioni normali potrebbe anche essere attribuita al non perfetto comportamento dell'elemento utilizzato nella simulazione del calcestruzzo (notoriamente eterogeneo), come già rilevato da altri autori con altri programmi di modellazione agli elementi finiti [6]. Le indagini in situ hanno rilevato che nella sezione lesionata dell'anima, il taglio ha raggiunto un valore critico che ha causato l'innesco di fessure. Il taglio stimato dal modello numerico lungo il piano della cricca, nel punto in cui è stato fatto il carotaggio, ha assunto un valore critico ( $\tau_{xy} = 1,1$  MPa) tale da poter provocare l'innesco di cricche.

Pertanto la causa della lesione rilevata nell'anima della trave potrebbe essere la differenza tra il coefficiente di espansione ter-

mica lineare del calcestruzzo e dell'acciaio, che avrebbe provocato, all'interfaccia dei due materiali, la formazione di stress di taglio tali da portare a fessurazione il cls.

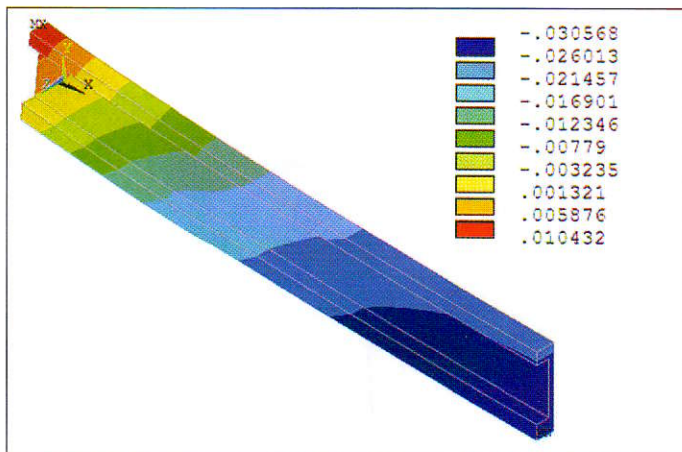
La freccia in mezzeria stimata dal modello numerico (figura 18) si è mantenuta sotto il massimo valore di 48 mm ( $\ell/500$ , dove  $\ell$  è la luce della trave, 24 m).

Figura 18 - Campo di spostamenti  $u_y$  [m] dopo  $15 \cdot 10^3$  s

Asserendo che la freccia massima della trave non ha superato il limite di stabilità, pur non tenendo conto che il valore massimo di  $\ell/500$  è riferito all'intero impalcato, ci si è mantenuti a favore della sicurezza, poiché le altre travi hanno un effetto d'irrigidimento della struttura.
