## **METODOLOGIA PER LA RICOSTRUZIONE DELLA STORIA TERMICA DELLA STRUTTURA A SEGUITO DI UN EVENTO INCENDIARIO**

*Prof. Ing. EDOARDO PROVERBIO  
Università di Messina*

*Dott. ing. VINCENZO VENTURI  
Sidercem S.r.l.*

La struttura oggetto di tale studio è un viadotto della linea ferroviaria della Sicilia Orientale.

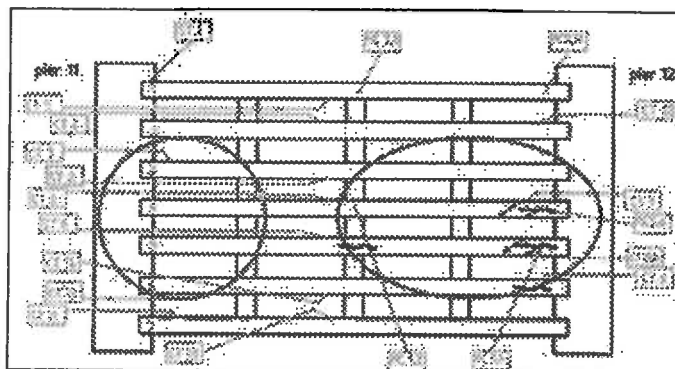
Figura 1. Schema dell'impalcato danneggiato dall'incendio: ubicazione delle carote e delle lesioni.

In questa figura i numeri con riquadro indicano la locazione delle carote. I cerchi tratteggiati indicano approssimativamente le aree soggette all'incendio. Le linee a tratto pieno indicano, come rilevato dai carotaggi, la posizione nella trave di alcune lesioni giacenti su un piano verticale rispetto alla sezione retta della trave e trasversali rispetto all'asse della trave.

Le linee tratteggiate indicano la posizione di cricche giacenti in un piano orizzontale rispetto alla sezione retta della trave e longitudinale all'asse della stessa (figg.2, 3 e 4).

Si può asserire che una delle cause dell'ammaloramento del cls è stata la deidratazione delle fasi cementizie (soprattutto portlandite) che è avvenuta nell'intervallo di temperature rilevate nelle travi lesionate. Mediante le analisi condotte *in situ* si è potuta ricostruire la mappa dei danni riportata in figura 1 e concentrare l'attenzione sugli eventi che hanno causato tali danni.

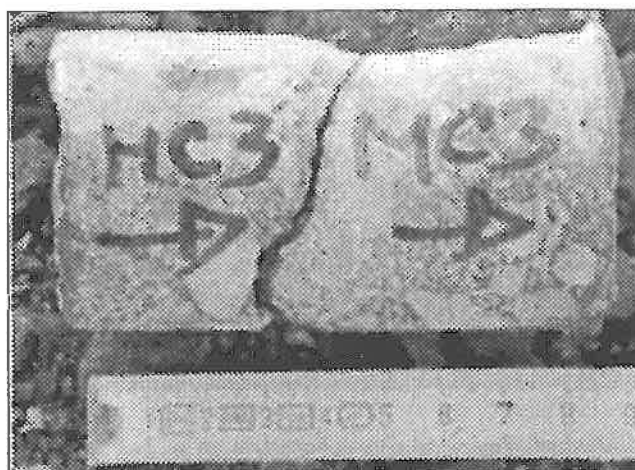
**Figura 2. Carota prelevata da una trave esposta alla fiamma.**

Le differenze tra le carote mostrate nelle figure 2 e 3 sono le seguenti: la carota in figura 2 è stata prelevata dall'intradosso della trave ed era parallela alla direzione della fiamma; la carota mostrata in figura 3 (e il foro lasciato dal prelievo della stessa, fig. 4) apparteneva all'anima della trave ed era ortogonale alla fiamma (Fig.5). Il danno rilevato si è localizzato principalmente in prossimità della testata delle travi, vicino alle pile.

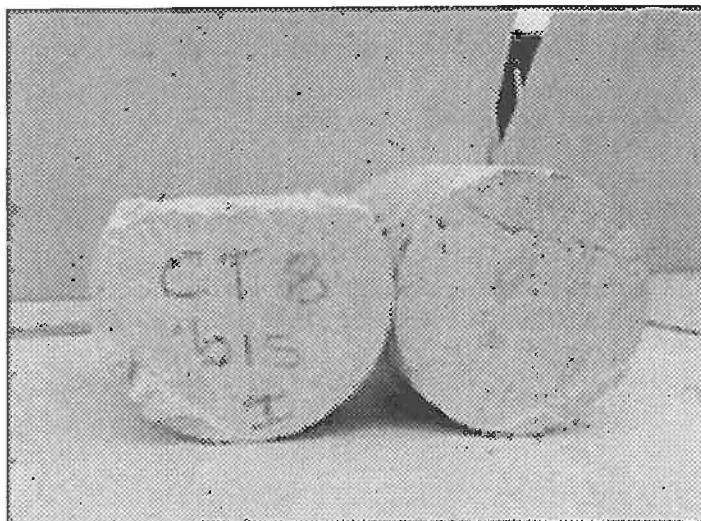
**Figura 3. Lesione longitudinale su una carota prelevata dall'anima di una trave.**

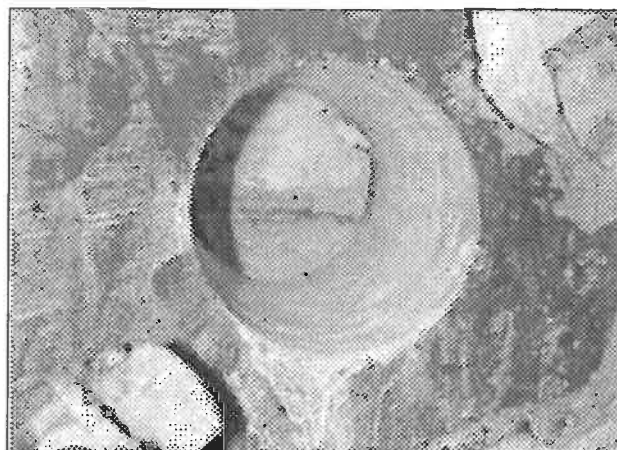
**Figura 4. Lesione longitudinale di una trave sul fondo del foro lasciato dal carotaggio.**

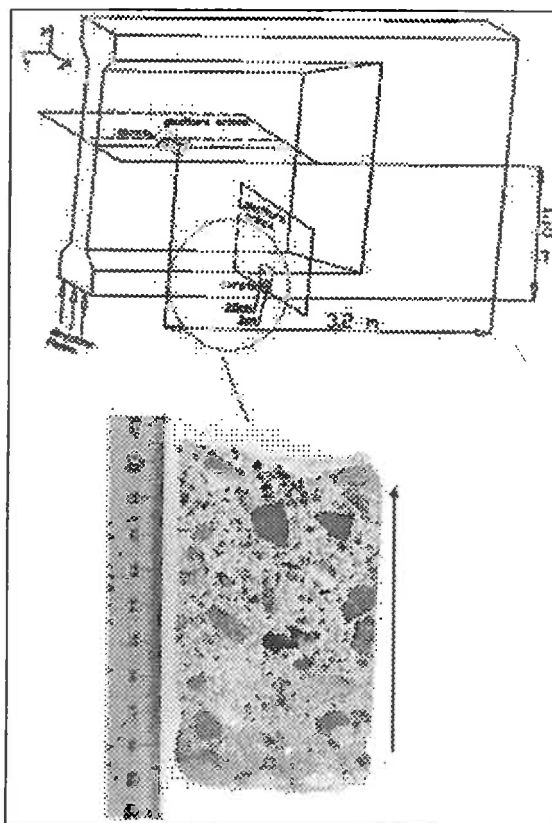
Per meglio comprendere l'importanza dell'orientazione della carota rispetto alla fiamma, si osservi la carota riportata in figura 5: si vedono chiaramente le diverse tonalità di colore del calcestruzzo man mano che si sposta lo sguardo lungo l'asse della carota nella direzione indicata dalla freccia. L'incendio è stato spento dopo parecchie ore, durante le quali si sono raggiunti dei valori critici di temperatura che hanno causato lo *spalling*.

**Figura 5. Ubicazione delle carote e dei piani delle lesioni nella trave danneggiata.**

È stata analizzata anche una carota, lunga 75 mm (fig.5), prelevata parallelamente alla direzione della fiamma per capire com'è avvenuta la trasformazione delle fasi idrate e a che profondità si è spinto il danno. Nella porzione direttamente esposta alla fiamma, la calcite ha subito un incremento per la precisione alla profondità di 1 cm e la portlandite non era più presente. L'aumento della calcite è stato provocato dalla carbonatazione dell'ossido di calcio (lime) prodotto dalla decomposizione della portlandite. Alla profondità di 2.5 cm, la temperatura non ha innescato trasformazioni termiche.

Pertanto, attraverso la lettura incrociata delle figure 11 e 13 si è evidenziato che nella superficie direttamente esposta alla fiamma (a circa 1 cm di profondità, nella porzione di intradosso vicina alla pila, fig. 5), è stata stimata una temperatura massima raggiunta compresa tra 673 e 773 K. Nella carota estratta dall'anima della trave n. 5, dal lato della pila 12 (fig.1) e ortogonale alla direzione della fiamma, la temperatura ha superato 673 K ma non 773 K, tenuto conto che la portlandite si è deidratata e che il contenuto dei silicati idrati (CSH gel) non è variato (fig.10, at 0 cm).

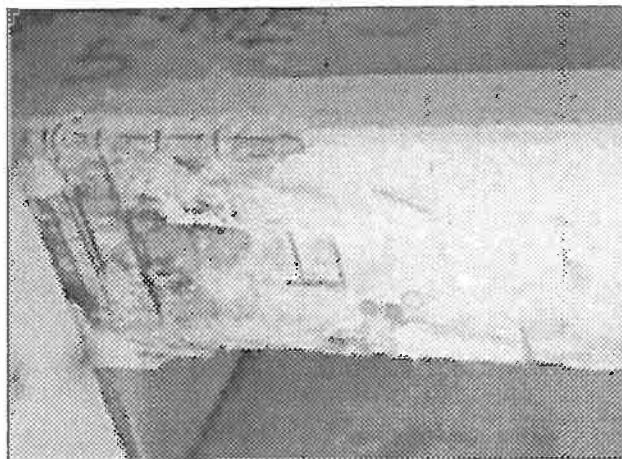
L'esame visivo del viadotto ha rilevato un grave deterioramento per *spalling* nell'intradosso e nella zona centrale delle pile (figure 6 e 7 rispettivamente).

Figura 6. Corner spalling e esposizione diretta delle armature alla fiamma nell'intradosso della trave.

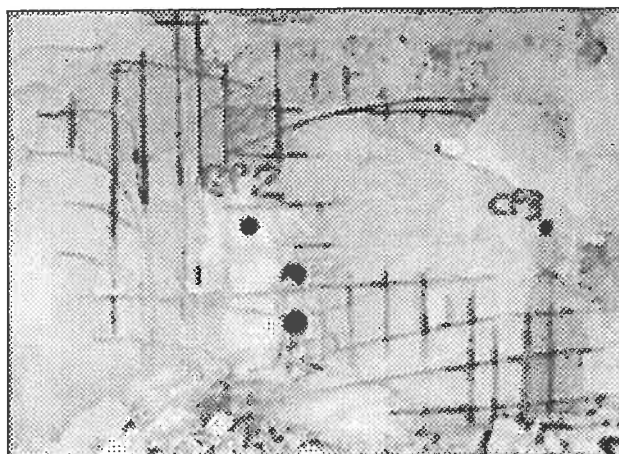
Figura 7. Spalling alla base della pila.

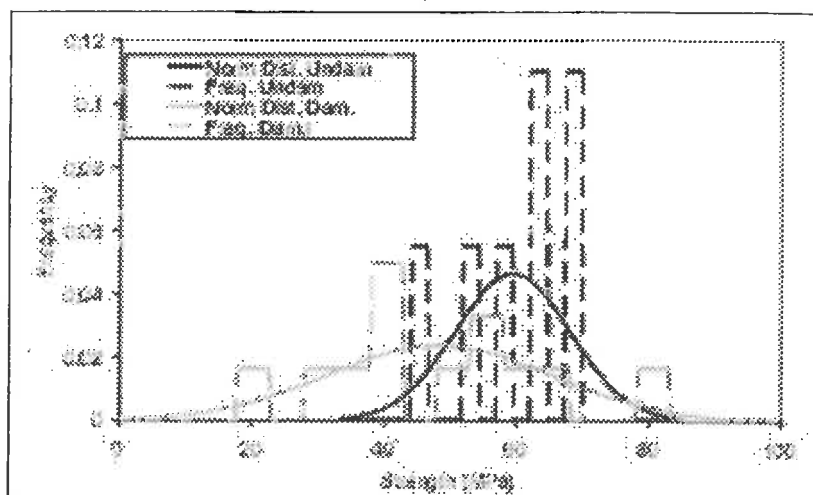
Anche i campioni esposti alla fiamma sono stati sottoposti ad una serie di indagini di laboratorio, al fine di valutare come la proprietà microstrutturali e meccaniche fossero state influenzate dalle elevate temperature. E' stato rilevato un globale decadimento delle proprietà del cls in termini di resistenza a compressione (fig. 8), di porosità e di modulo elastico, ottenuto quest'ultimo attraverso la stima della velocità di propagazione degli ultrasuoni. Le basse velocità sono riferite ai cam-

Figura 8. Distribuzione della resistenza a compressione per carote danneggiate e integre.

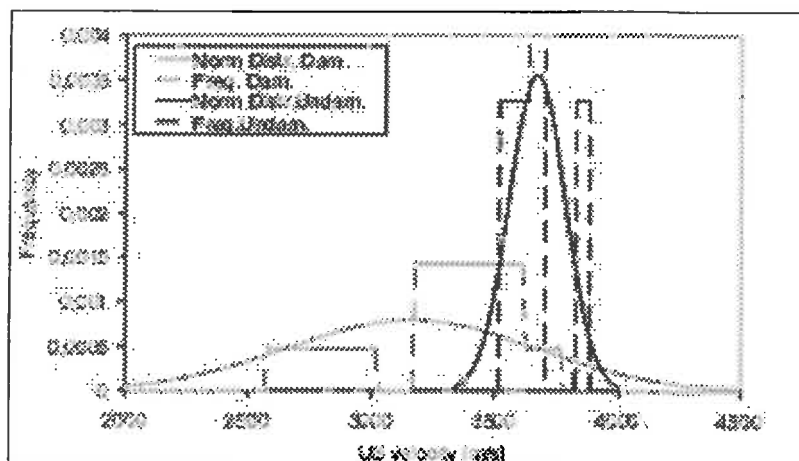
pioni più danneggiati (fig. 9); una velocità più bassa degli ultrasuoni indica un incremento dei vuoti e una densità più bassa (e quindi più alta porosità) del cls.

Figura 9. Distribuzione della velocità degli ultrasuoni per carote danneggiate e integre.

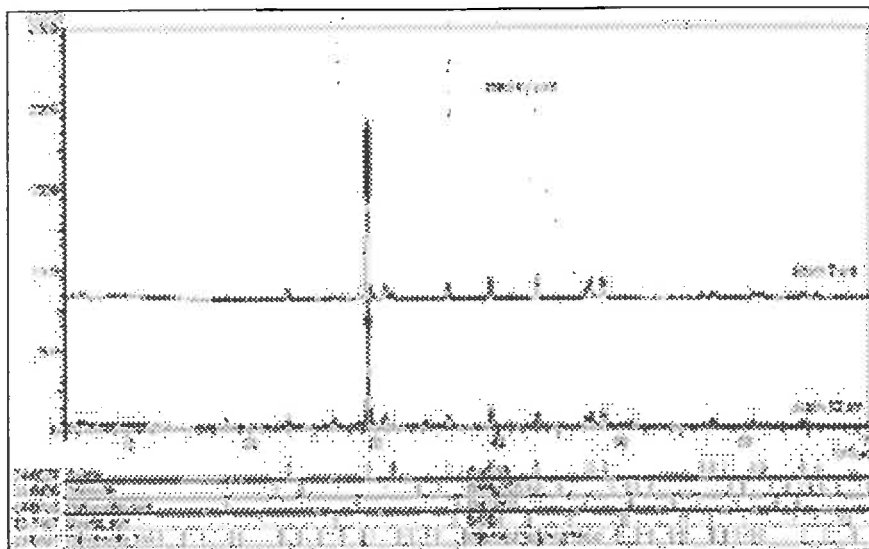
Le diffrattometrie a raggi X effettuate su carote prelevate dall'anima, esposte alla fiamma e provenienti da una trave lesionata (scansione a 0 cm, figura 10), hanno rivelato la presenza di calcite e quarzo; il CSH gel non ha subito trasformazioni e la portlandite non è stata rilevata. Se quest'ultima non è stata rilevata, o è diminuita, durante l'incendio, le temperature si sono mantenute oltre il valore di attivazione del processo di deidratazione.

Figura 10. Analisi ai raggi X della trave lesionata alle diverse profondità.

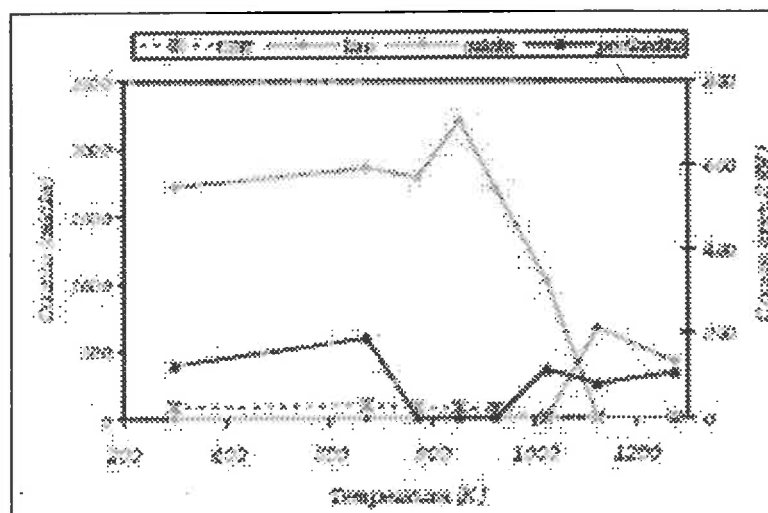
di un incendio reale. Dopo il trattamento termico, ogni campione è stato sottoposto ad analisi diffrattometriche ed a porosimetrie. Le principali trasformazioni rilevate sono state quelle della calcite e portlandite, iniziate rispettivamente a 923 K e a 673 K come riportato nel grafico ottenuto dalle analisi a raggi X (fig.11). Con le analisi a raggi X si sono potute stimare temperature solo sopra 673 K, poiché tra 293 e 673 K, non avvengono trasformazioni termo-chimiche importanti, eccetto la vaporizzazione dell'acqua d'umidità.

Figura 11. Curva counts vs. temperatura per i campioni trattati termicamente.

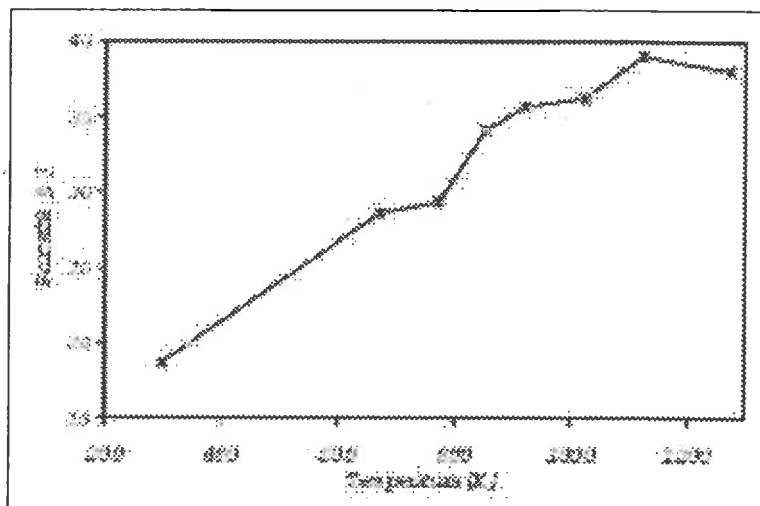
Le porosimetrie hanno consentito di confermare la ricostruzione del campo di temperature ottenuto dalle analisi a raggi X (fig. 12). La perdita dell'acqua libera ha causato, da 393 K a circa 673 K, il primo incremento di porosità (da 18.7% a circa 28%); da 673 K a 853 K, la porosità è aumentata probabilmente per la deidratazione della portlandite, che a sua volta ha provocato la formazione di micro-fessure e vuoti, come già direttamente rilevato sui campioni. Lo *Spalling* è stato anche osservato nei campioni trattati a circa 853 K. A 1023 K la deidratazione delle fasi CSH si è completata e la porosità ha raggiunto il valore di 36%. L'apparente riduzione di porosità rilevata a 1273 K è dovuta ad un vero e proprio processo di sinterizzazione della pasta cementizia.

Figura 12. Porosità vs. temperatura.

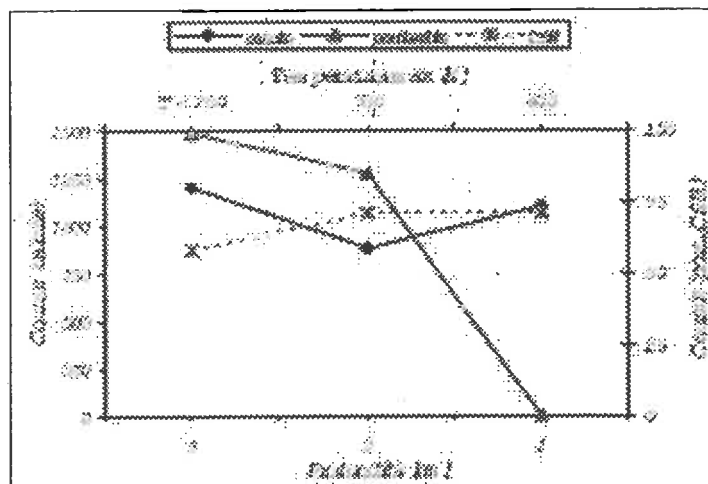
Figura 13. Curva counts vs. profondità di una carota danneggiata dall'incendio.

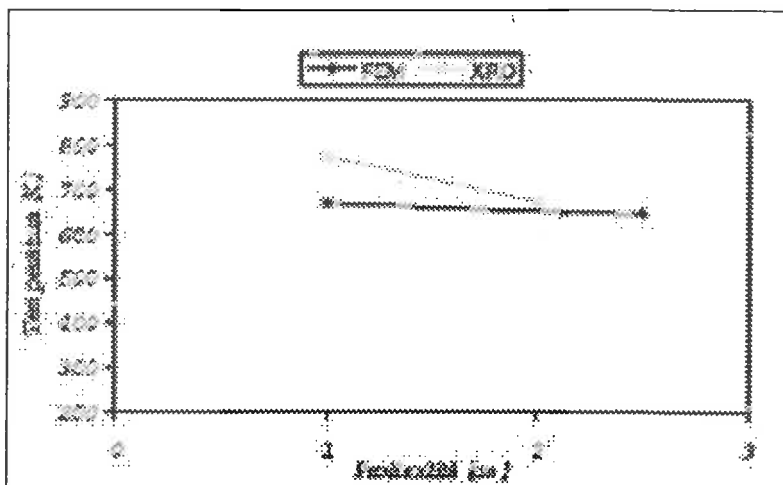
Attraverso il modello FEM si è stimato, dopo un tempo di 15000 s (4 ore circa), una temperatura massima sull'intradosso della trave, alla profondità di circa 1 cm, di 668 K. La temperatura diminuisce man mano che si procede dalla superficie verso l'interno (figura 15).

Figura 15. Curva temperatura vs. profondità per l'intradosso della trave lungo l'asse y.

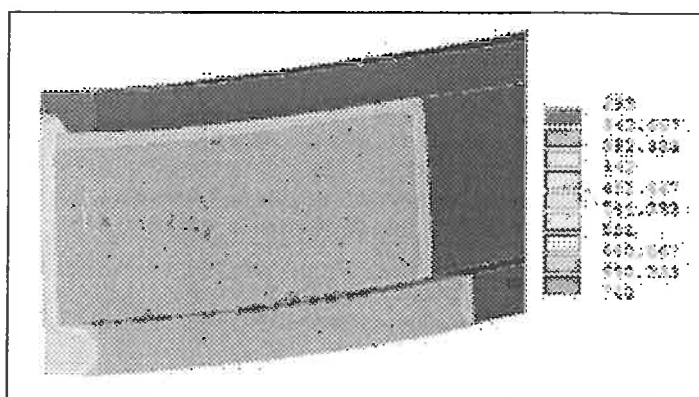
Nell'anima della trave, alla profondità di 0 cm (ovvero direttamente esposta, fig.16) si è stimata una temperatura pari a 690 K. I risultati concordano con quanto valutato dall'esame visivo e dalle analisi in laboratorio.

Figura 16. Distribuzione della temperatura [K] dopo 15710 s.

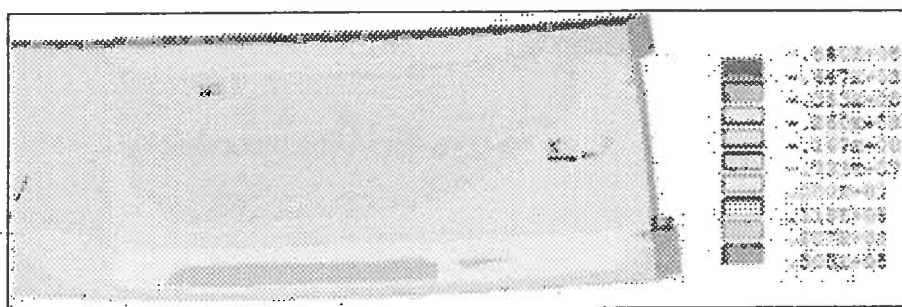
Ne segue, quindi, che il modello agli elementi finiti sviluppato è attendibile, anche se conservativo nella stima della temperatura. Dalla lettura dei risultati del modello numerico, si può asserire che l'innesco delle cricche longitudinali alla trave non è avvenuto per effetto delle tensioni normali; infatti, il massimo valore stimato della tensione normale, nella zona in cui si è rilevata la lesione mediante il carotaggio nell'anima, è al di sotto della resistenza a compressione del cls ( $\sigma_x = -7.3$  MPa, fig. 17). È importante aggiungere, tuttavia, che i valori delle tensioni di trazione sono leggermente sovrastimati, probabilmente a causa delle semplificazioni sulla geometria del modello: è stata trascurata la presenza delle staffe e dei ferri d'armatura longitudinali; è, infatti, in corrispondenza dell'intradosso della trave che l'effetto dell'assenza delle armature si fa più sensibile.

Figura 17. Distribuzione della tensione  $\sigma_x$  [Pa] dopo 15?10s.

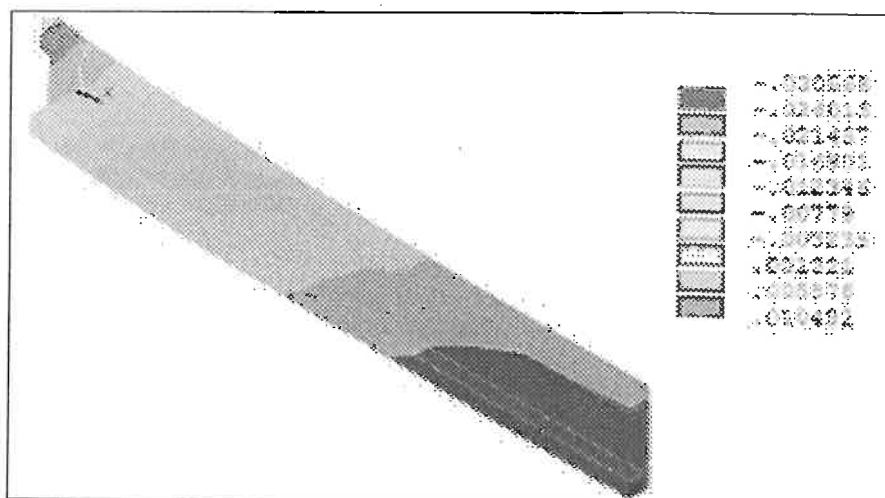
La freccia in mezzzeria stimata dal modello numerico (figura 18) si è mantenuta sotto il massimo valore di 48 mm ( $\ell/500$ , dove  $\ell$  è la luce della trave, 24 m).

Figura 18. Campo di spostamenti  $u_y$  [m] dopo 15710 s.

Asserendo che la freccia massima della trave non ha superato il limite di stabilità, pur non tenendo conto che il valore massimo di  $\ell/500$  è riferito all'intero impalcato, ci si è mantenuti a favore della sicurezza, poiché le altre travi hanno un effetto d'irrigidimento della struttura.
