## **Interventi di diagnosi strutturale su un ponte in cemento armato precompresso**

**V. Venturi, D. Santacroce, P. Longo**

Nella presente nota, si descrivono le procedure seguite ed i risultati ottenuti durante l'indagine su un viadotto autostradale in cemento armato precompresso finalizzate alla progettazione degli interventi di consolidamento e di restauro strutturale.

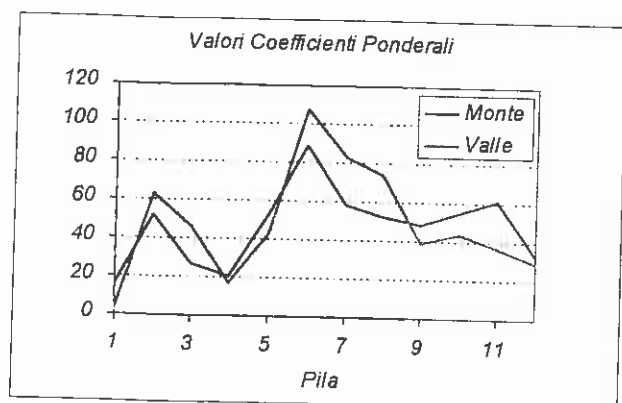
Figura 2. Andamento dei coefficienti ponderali di degrado relativi alle pile.

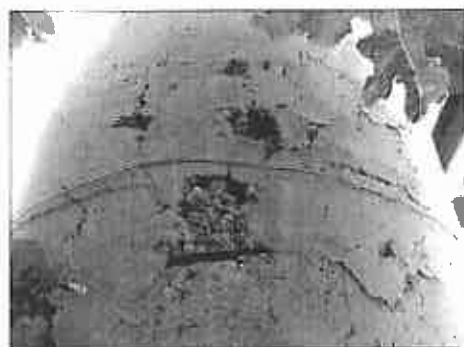
I difetti principali sono stati rilevati sulle pile, dove la scarsa omogeneità del calcestruzzo e la presenza di difetti esecutivi nella ripresa del getto hanno provocato nei pilastri estesi vespai e profonde lesioni (Figura 3). Nei pulvini il degrado è stato originato, in gran parte, dall'assenza di caditoie per lo smaltimento delle acque meteoriche provenienti dalla soletta soprastante (Figura 4).

Figura 3. Elevati livelli di degrado dei pilastri

Alla luce di quanto sopra esposto si è pertanto ritenuto opportuno proporre un progetto di consolidamento a medio termine del manufatto, consistente nella rimozione di tutto il materiale inquinato da agenti aggressivi, nella sabbiatura delle armature ossidate, nella integrazione e/o sostituzione delle armature lente, laddove queste risultassero ridotte e/o interrotte, nel ripristino delle sezioni di conglomerato con malte o betoncini a stabilità volumetrica e con resine sintetiche e, nei punti più critici, nel rinforzo delle travi con materiali compositi con fibre di carbonio (CFRP) e nella sostituzione degli apparecchi d'appoggio.

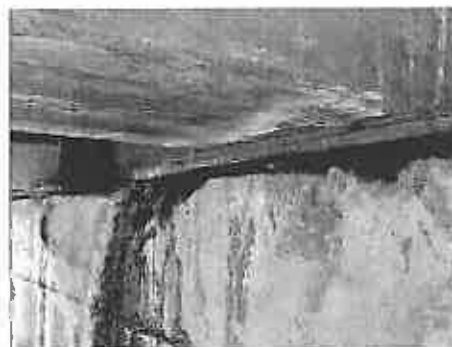
Figura 4. Percolazione di acqua sui pulvini

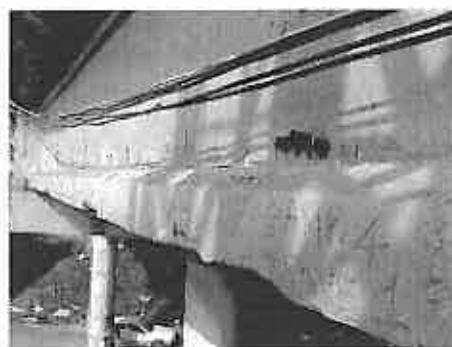
Gli impalcati sono stati interessati, in conseguenza del drenaggio difettoso, da un livello medio di degrado, con presenza di estese macchie di umidità sulle solette e vistosi distacchi di calcestruzzo con esposizione dell'armatura delle travi in coincidenza di fenomeni di ossidazione dell'armatura lenta; per quanto riguarda le travi, il buon intasamento delle guaine ha garantito un'adeguata protezione dei cavi di precompressione (Figura 6).

Figura 6. Distacchi sul martello inferiore delle travi.

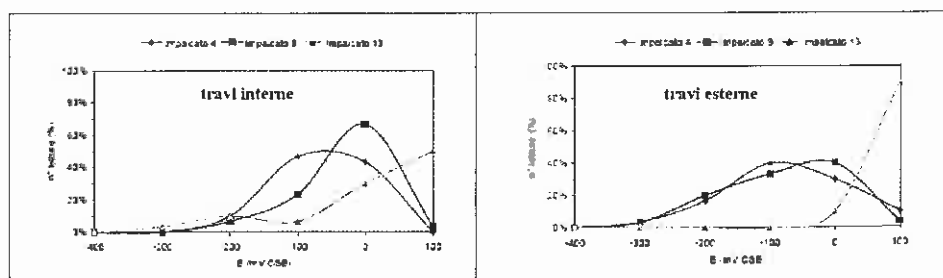
Dalle misure eseguite sulle travi esterne, sono stati ottenuti valori anodici, al di sotto di  $-200$  mV CSE; per una percentuale di circa il 20% delle aree indagate. Nel caso di travi interne, caratterizzate da condizioni di umidità più costante e meno esposte agli agenti atmosferici, la percentuale di aree esposte ad un probabile rischio di corrosione è ancora minore, attestandosi intorno al 10%.

Figura 6. Distribuzione di frequenza cumulativa dei potenziali per le travi.

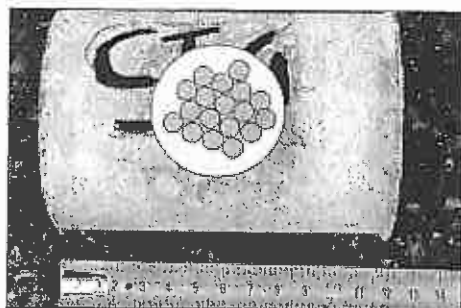
La profondità di carbonatazione (UNI 9944), è stata eseguita subito dopo il prelievo dei campioni cilindrici, prelevati secondo le disposizioni della UNI 6131. Nel caso delle travi, si è ottenuto uno spessore medio di circa 25 mm per parete. Tenendo presente che un fascio da 18 fili  $\Phi 7$  ha diametro di almeno 30 mm e che questi è contenuto in una guaina di circa 50 mm di diametro, risulta uno spessore residuo non carbonatato di 10 mm (Figura 7).

Figura 7. Fronte di carbonatazione e posizione del condotto dei cavi all'interno dell'anima della trave.

Dove  $x$  è la profondità di carbonatazione,  $t$  il tempo ed  $a$  una costante, funzione del tipo di calcestruzzo e delle condizioni ambientali, tenendo presente che al tempo delle indagini il manufatto aveva un'età di 34 anni, dall'equazione (2) si ottiene un valore approssimato della costante  $a$  di  $4,29 \text{ mm/anno}^{1/2}$ . In tali condizioni, il raggiungimento da parte del fronte di carbonatazione della guaina, avrebbe avuto luogo entro 15 anni.

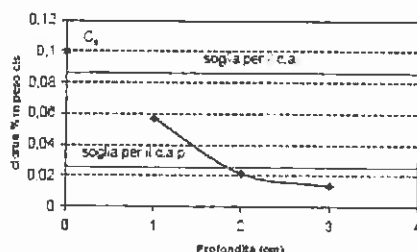
Figura 8. Andamento della concentrazione media dei cloruri totali (solubili in acido) nell'anima delle travi.

La profondità di penetrazione dei cloruri, valutata conformemente alla UNI 9944 su porzioni di calcestruzzo di spessore 1 cm, ha evidenziato una condizione attuale soddisfacente, tenendo conto che i cavi sono posizionati ad una profondità di 35 mm dall'estradosso delle travi. Ipotizzando un meccanismo di diffusione dei cloruri all'interno del calcestruzzo che segua la seconda legge di Fick, il raggiungimento alla concentrazione critica (0,014%) può essere stimato in quasi 20 anni.
