# **L'approccio integrato alla valutazione del danno delle strutture in c.a.p. a cavi post-tesi. Un esempio pratico di applicazione di tecniche di indagine innovative: impact echo, emissione acustica, geo-radar (GPR).**

Edoardo Proverbio (1), Vincenzo Venturi (2), Paolo Longo (2), Domenico Santacroce (2),  
Marco Venturi (2)

Gli autori, nell'ambito del più ampio progetto di ricerca cofinanziato dal MIUR "Nuove tecnologie per la valutazione del degrado ed il controllo di strutture in calcestruzzo armato precompresso", hanno potuto verificare sulle strutture del ponte "D'Agrò" sulla s.s. 114, progettato nei primi anni cinquanta dal prof. ing. Riccardo Morandi, la coerenza delle risultanze sperimentali ottenute in opera con quelle teoriche, di riferimento, determinate in laboratorio su prototipi. Nella presente nota verranno illustrati i risultati delle seguenti tecniche: impact-echo, emissione acustica, geo-radar (GPR).

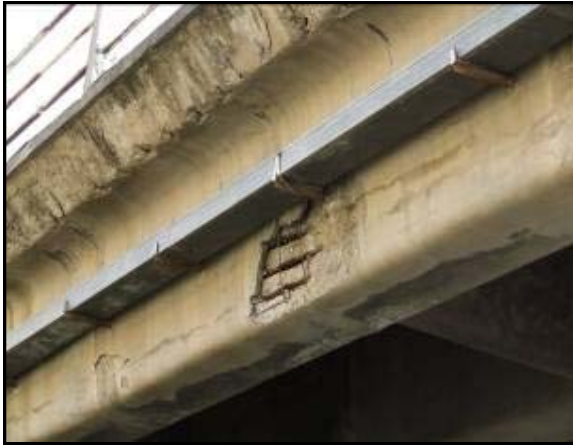
Figura 2 – Spalling ed esposizione dei cavi.

In alcuni punti si è rilevato anche spalling con la conseguente esposizione diretta dei cavi agli agenti atmosferici (Figura 3).

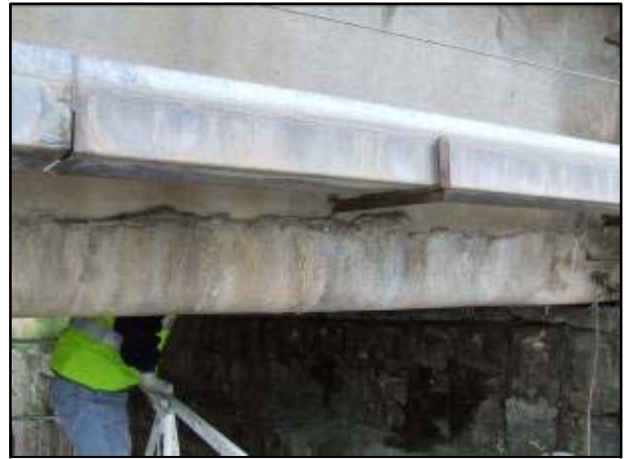
Figura 3 – Particolare delle lesioni.

Il quadro fessurativo è caratterizzato da lesioni longitudinali (Figura 2), spesso accompagnate dalla presenza di efflorescenze carbonatiche, localizzate in corrispondenza degli alloggiamenti dei cavi di post-tensionamento.

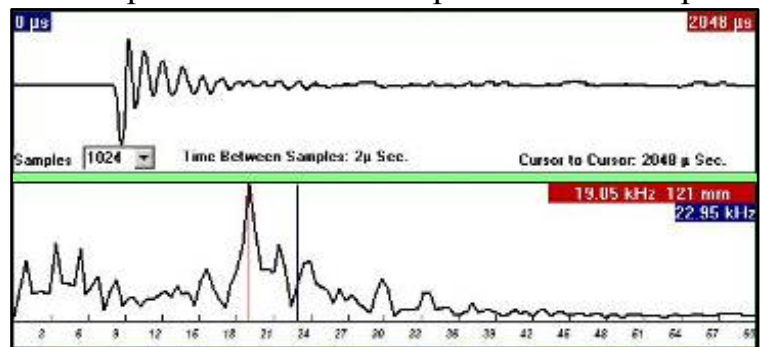
Figura 7 – Segnale relativo ad una sezione lesionata.

La presenza di difetti o delaminazioni provoca lo spostamento del picco principale a frequenze inferiori; l'individuazione di un picco secondario a frequenze maggiori può essere associato alla profondità del difetto, attraverso l'equazione (1), che correla la frequenza delle onde  $f_T$  alla velocità delle onde  $V_p$  ed allo spessore del solido  $T$ .

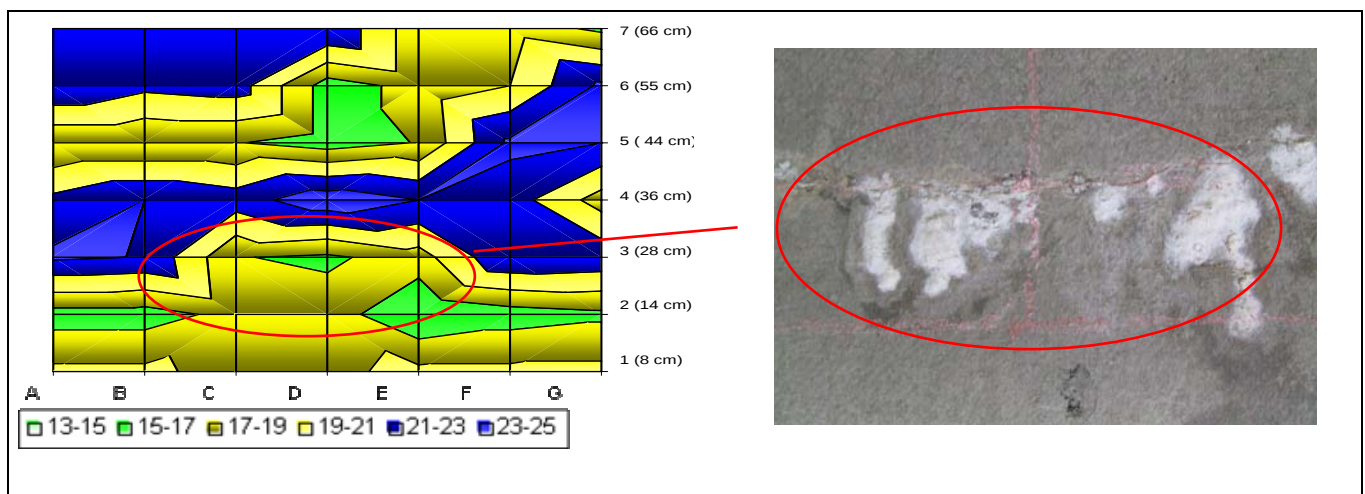
Figura 8 - Mappatura relativa ad una delle travi lato monte.

deteriorata compresa tra il 14% ed il 43% e che il degrado non dipendeva dall'esposizione della parete della trave rispetto al mare.

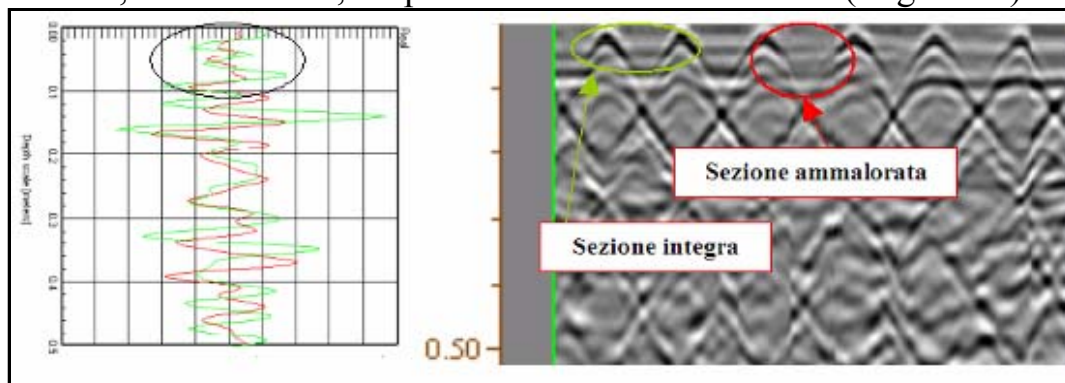
Figura 12 - Segnale e radargramma della parete di un concio.

L'indagine ha permesso di localizzare numerose zone ammalorate, interessate da fenomeni di delaminazione, efflorescenze, vespai e fratture del calcestruzzo (Figura 12).

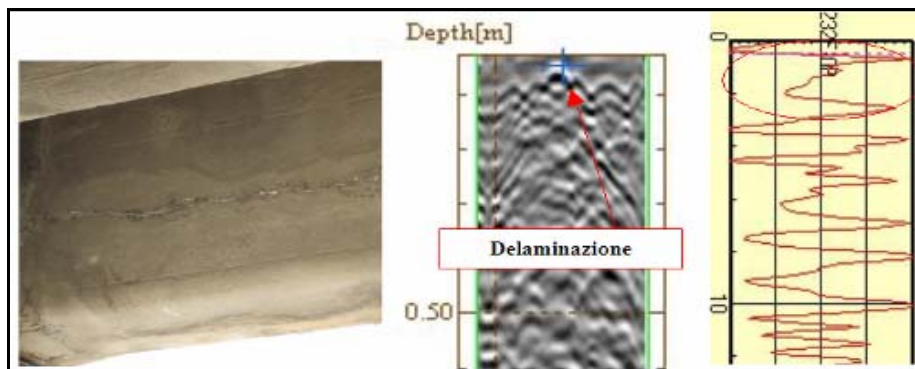
Il segnale ed il radargramma di Figura 13 si riferiscono ad una sezione trasversale di una trave in cui dalle indagini visive è emersa una lesione lungo l'asse del cavo e, quindi, possibile ammaloramento del calcestruzzo all'interfaccia calcestruzzo-cavo: il segnale acquisito in corrispondenza di uno di essi presenta un forte assorbimento e nella sezione radar si rileva la presenza di un target avente un forte contrasto dielettrico, simile a quello che si rileva per i vuoti; probabilmente riconducibile ad un fenomeno di delaminazione.

Figura 13 – segnale acquisito in una sezione caratterizzata da lesione lungo il condotto .

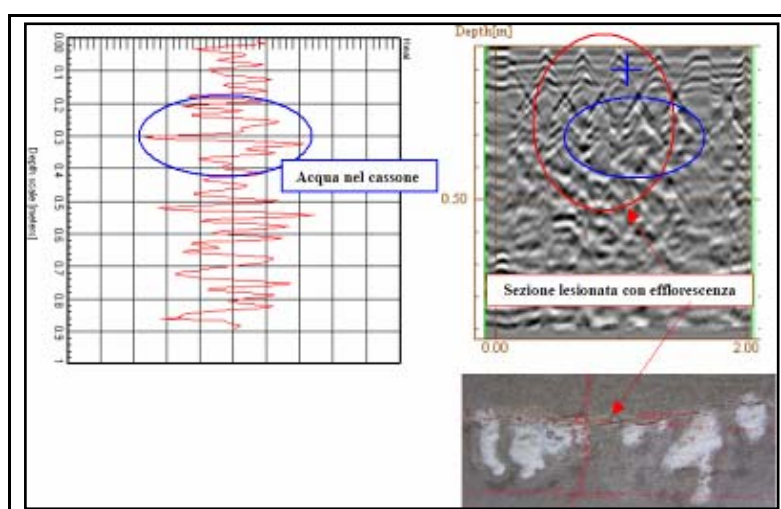
L'analisi della traccia radar (Figura 14) fornisce delle informazioni di fondamentale importanza per quel che concerne l'interno del cassone. La forma dell'onda riflessa lascia intendere che il cassone sia pieno d'acqua all'interno, probabilmente a causa di una non corretta impermeabilizzazione della soletta, come confermato dalle estese macchie di umidità riscontrate all'intradosso della trave.

Figura 14 - Segnale e radargramma in una sezione in cui si è rilevata efflorescenza.

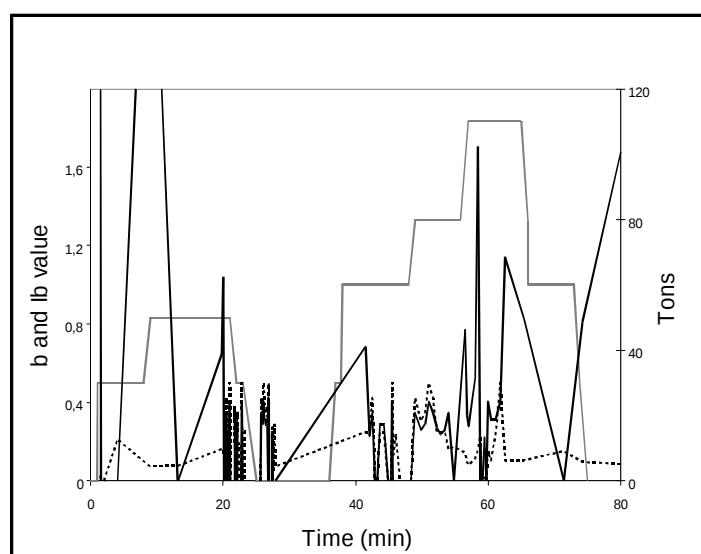
Figura 18 - Diagramma  $b$  (nera continua)  $I_b$  (nera tratteggiata) e carico (grigia) – tempo.

In Figura 18 si riporta l'andamento dei parametri  $b$  ed  $I_b$  relativi ai segnali registrati in corrispondenza di un canale. Per quanto riguarda il parametro  $b$ , il raggiungimento dei valori più alti durante il 1° ciclo è stato correlato all'insorgenza della propagazione di micro – cricche, cui ha fatto seguito un abbassamento conseguente allo scarico. Il 2° ciclo è stato caratterizzato da una larga dispersione di valori.

Il parametro  $I_b$  ha subito un incremento durante la fase di scarico; tale risultato può essere associato al contemporaneo evento di evoluzione di cricche per taglio e scorrimento delle superfici di fessure che tendevano a richiudersi. La forte dispersione dei dati durante il secondo ciclo indica una varietà dell'attività di AE dovuta all'innescio di micro – fessure e cricche macroscopiche.
