# **ANALISI E CORRELAZIONE DEI RISULTATI NELLE INDAGINI NON DISTRUTTIVE SU STRUTTURE IN CALCESTRUZZO ARMATO PRECOMPRESSO**

*Una campagna di indagini di Sidercem Srl per acquisire un Livello di Conoscenza Accurata (LC3) indispensabile per l'identificazione strutturale di un viadotto e per l'eventuale progetto di adeguamento*

La presente relazione prende origine da un'indagine sperimentale condotta su un viadotto autostradale con l'obiettivo di definire le caratteristiche prestazionali residue del manufatto e di consentire così all'Ente gestore la verifica dell'opera ai sensi dell'O.P.C.M. n° 3274.

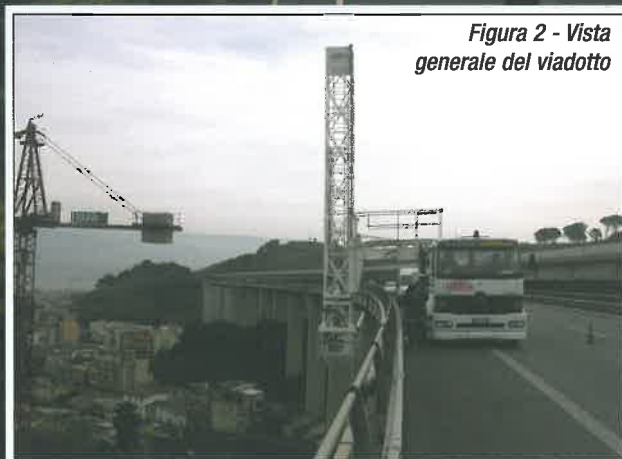
Figura 2 - Vista generale del viadotto

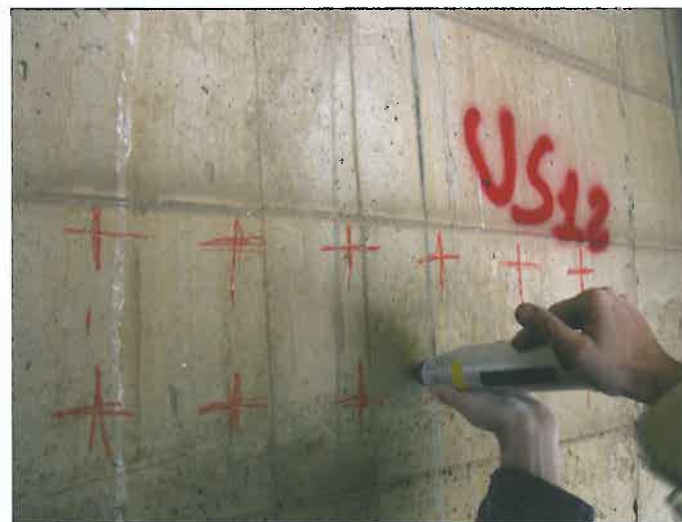
L'indagine sclerometrica in base alla Norma UNI EN 12504-2, consiste nel rilevare il rimbalzo di una massa battente mobile sulla superficie del calcestruzzo, assunta idealmente come avente una massa infinita (Figura 5).

Figura 5 - L'indagine sclerometrica

A seguito dell'urto, parte dell'energia cinetica iniziale viene assorbita dal materiale sotto forma di energia di deformazione plastica, mentre la restante parte viene restituita alla massa mobile, che rimbalza per un tratto proporzionale all'energia disponibile.

Prima della prova la superficie viene levigata meccanicamente e su una griglia con un passo pari a circa 150 mm e tale da ottenere 12 punti di misura, di questi si scarta il più alto e il più basso, accettando le misure con uno scostamento dal valore medio non superiore alle sei unità. Sono state eseguite 52 prove, equamente ripartite tra travi, traversi, pulvini e pile.

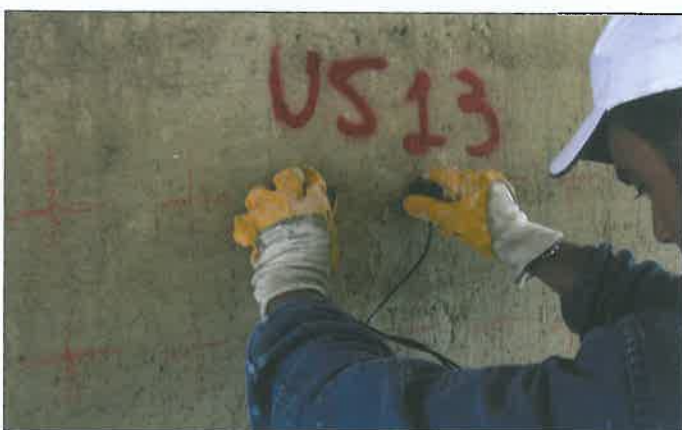
Nella campagna di indagini descritte sono stati eseguiti 52 rilievi microsismici, ripartiti tra travi, traversi e pulvini, adottando la tecnica di trasmissione indiretta; in tal caso il trasduttore emittente e quello ricevente sono posizionati sulla stessa superficie (Figura 6).

Figura 6 - I rilievi microsismici in situ (tecnica di trasmissione indiretta)

Nella fase preliminare, lo strumento di acquisizione viene sottoposto a verifica della taratura, interponendo tra le due sonde una barra di riferimento, avente tempo e velocità di propagazione note. In ciascuna zona di indagine, è stata presa in esame una superficie di 750 x 200 mm, tenendo in giusta considerazione la presenza di fessure, lesioni o irregolarità di varia natura.
