# Indagini radar (GPR) per la valutazione dello stato di DEGRADO DI STRUTTURE IN C.A.P. A CAVI POST-TESI

EDOARDO PROVERBIO, GABRIELLA EPASTO, VINCENZO VENTURI, MARCO VENTURI

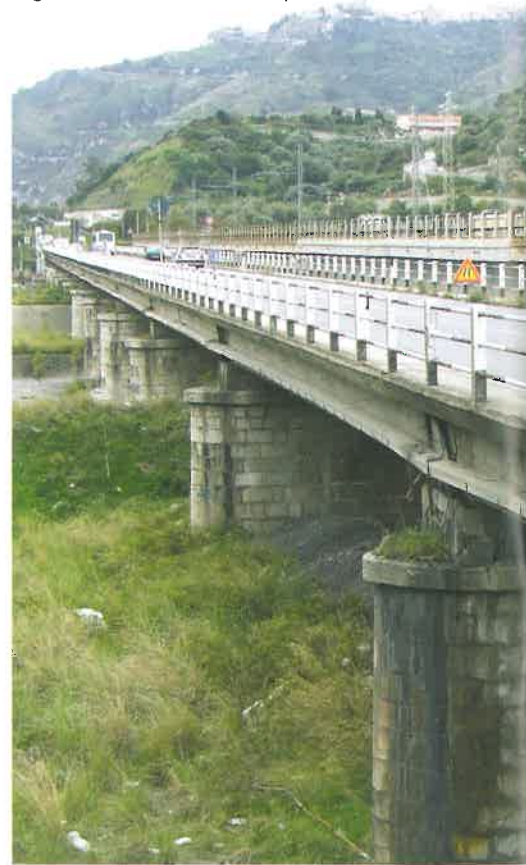
**Figura 5** - Vista d'insieme del ponte

La tecnica GPR è stata utilizzata con successo in una campagna di indagini effettuate sul viadotto D'Agrò. Il viadotto, sito sulla S.S. 114 nella tratta che collega la città di Messina con Catania, è stato progettato nel luglio 1954 dall'Ing. Riccardo Morandi e costruito nel corso dell'anno 1955. Il manufatto, realizzato in calcestruzzo armato pre-compresso, è costituito da 13 campate, poggianti su 12 pile e 2 spalle, per una lunghezza complessiva dell'opera pari a 287 m.

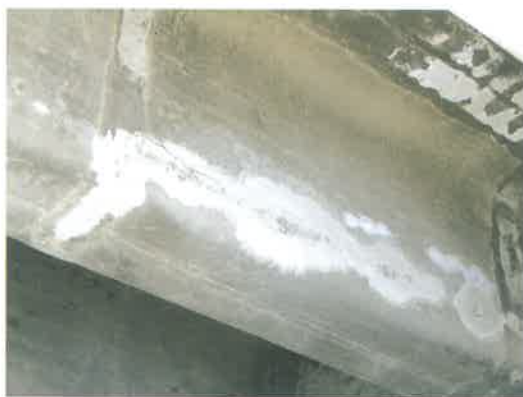
Figura 6 - Particolare dei conci prefabbricati.

Le travi degli impalcati interni sono costituite da 9 conci prefabbricati (fig. 6), mentre quelle della prima e ultima campata da 7 conci. Per quanto attiene al sistema di costruzione dell'opera, essa è stata realizzata con il cosiddetto "sistema Morandi" di precompressione a cavi post-tesi [4].

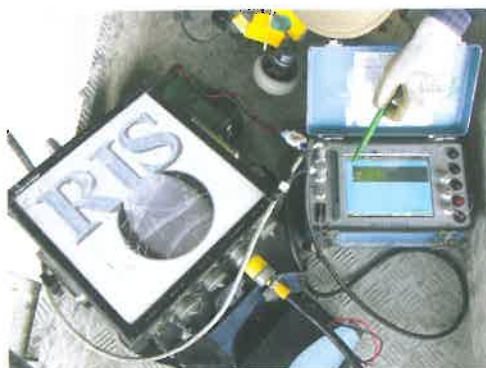
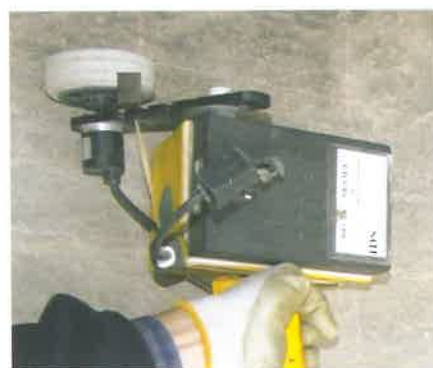
**Figura 10** - Radar geologico IDS RIS: trasduttore e sistema di acquisizione (sx); antenna da 1.6 GHz (dx)

Il sensore utilizzato per effettuare la campagna d'indagini ha una frequenza centrale di 1.6 GHz (fig. 10) e consente di ottenere una profondità massima di scansione nel cls pari a circa 1 m.

Il radar utilizzato per effettuare la campagna d'indagine suddetta è distribuito da Ingegneria dei Sistemi (IDS) S.p.a. ed è costituito da 3 apparati fondamentali (fig. 10).

Il terzo è il sensore, di frequenza opportuna e dotato di ruota metrica (fig. 10). La ruota metrica è il sensore di posizione collocato lateralmente all'antenna.
