# L'Edilizia

# Il collasso del ponte S. Stefano

*Un esempio estremo di degrado delle strutture in calcestruzzo armato precompresso*

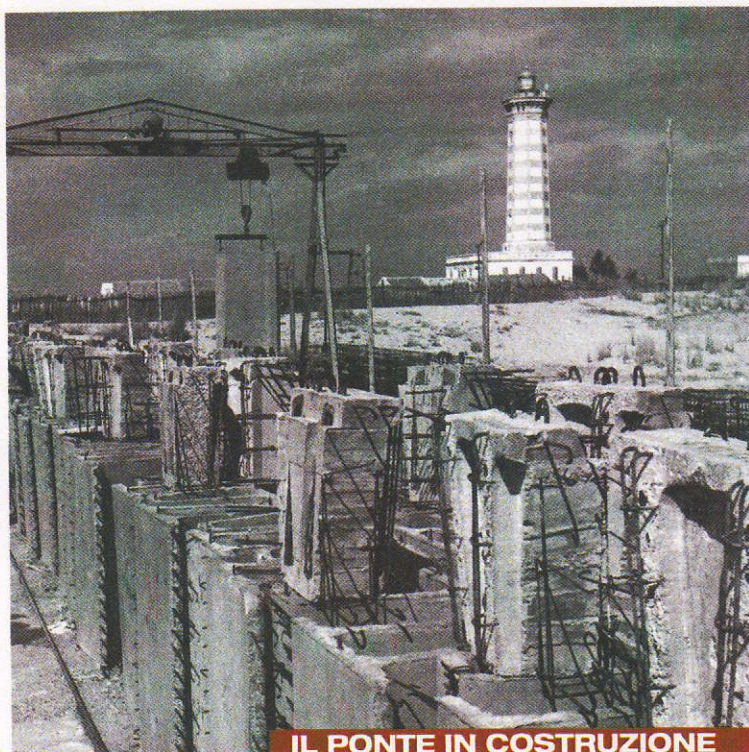
5. Trave a conci prefabbricati dopo l'assemblaggio e la testatura dei cavi di precompressione.

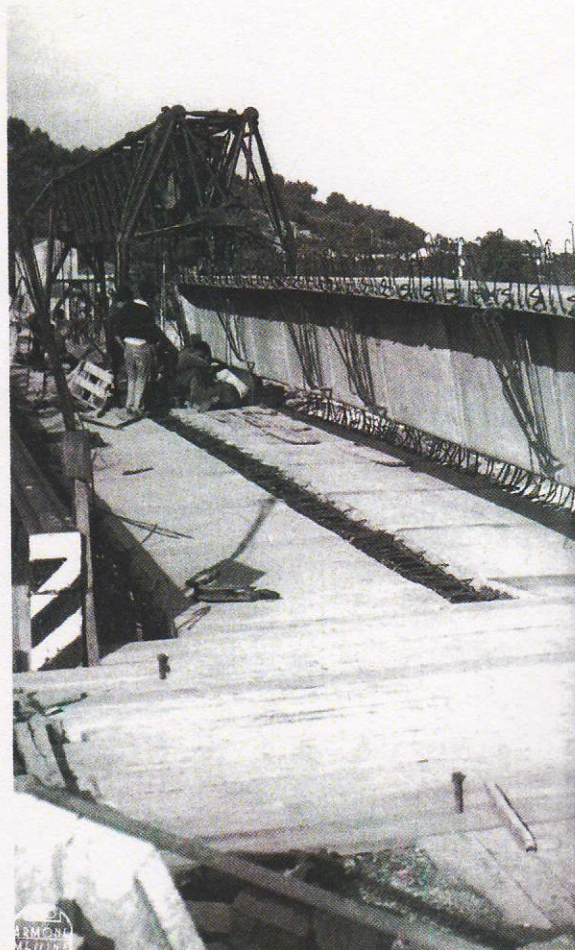
4 (sopra). Fasi della pre-fabbricazione dei conci cavi con cui venivano realizzate le travi post-tese con cui è stato costruito il ponte S. Stefano.

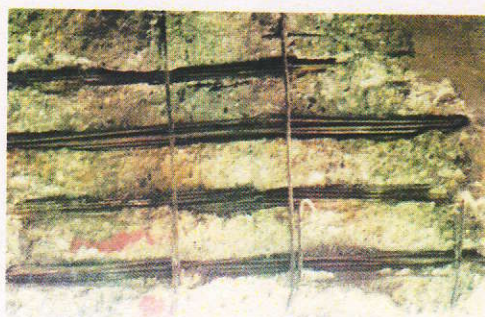
10 (pagina a lato). Aspetto dei cavi di precompressione dopo il distacco del copriferro. Si notino gli attacchi corrosivi localizzati e soprattutto la mancanza della malta d'iniezione negli alloggiamenti dei cavi stessi.

L'osservazione della superficie dei cavi estratti dai condotti ha permesso di constatare che gli attacchi corrosivi erano localizzati in alcuni punti, interessando ivi gran parte della sezione dei fili, mentre la maggior parte della superficie era immune da attacchi corrosivi (figura 10).
