## LA VALUTAZIONE DEL DEGRADO AL FUOCO DI STRUTTURE IN CALCESTRUZZO ARMATO PRECOMPRESSO

Edoardo Proverbio\*  
Vincenzo Venturi\*\*  
Gabriella Epasto\*\*\*

**L'**impalcato di un viadotto ferroviario ubicato nella Sicilia Orientale, realizzato in calcestruzzo armato precompresso, è rimasto coinvolto in un incendio durato circa quattro ore.

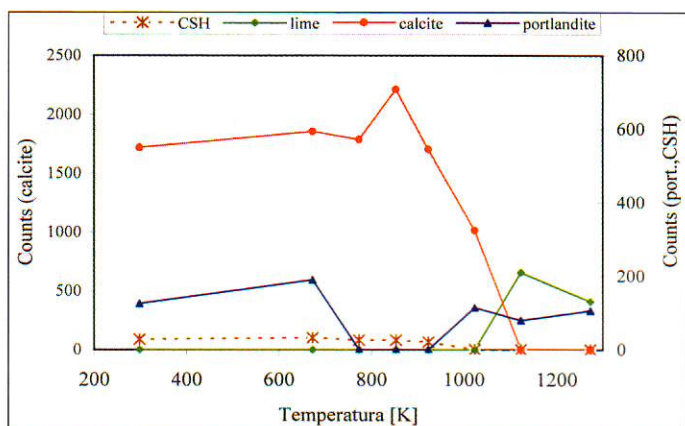
Figura 11 - La curva counts verso la temperatura per i campioni trattati termicamente

Il test è stato effettuato al fine di simulare gli effetti di un incendio reale. Dopo il trattamento termico, ogni campione è stato sottoposto ad analisi diffrattometriche e a porosimetrie. Le principali trasformazioni rilevate sono state quelle della calcite e portlandite, iniziate rispettivamente a 923 K e a 673 K come riportato nel grafico ottenuto dalle analisi a raggi X (Figura 11). Con le analisi a raggi X si sono potute stimare temperature solo sopra 673 K poiché, tra 293 e 673 K, non avvengono trasformazioni termochimiche importanti, eccetto la vaporizzazione dell'acqua in umidità.

come già direttamente rilevato sui campioni. Lo spalling è stato anche osservato nei campioni trattati a circa 853 K. A 1.023 K la deidratazione delle fasi CSH si è completata e la porosità ha raggiunto il valore di 36%. L'apparente riduzione di porosità rilevata a 1.273 K è dovuta ad un vero e proprio processo di sinterizzazione della pasta cementizia.

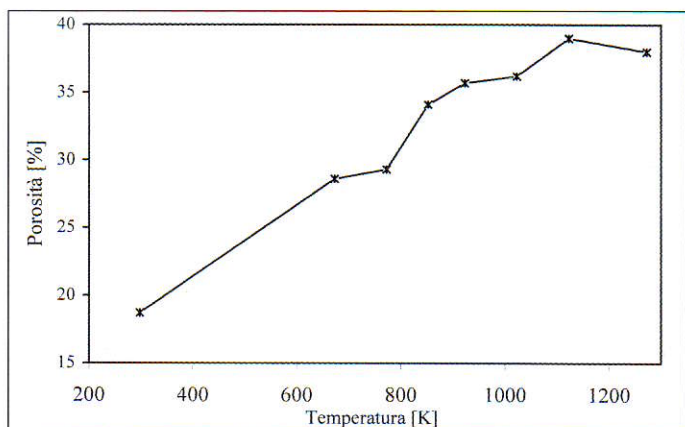
Figura 12 - Porosità verso temperatura

Le porosimetrie hanno consentito di confermare la ricostruzione del campo di temperature ottenuto dalle analisi a raggi X (Figura 12). La perdita dell'acqua libera ha causato, da 393 K a circa 673 K, il primo incremento di porosità (dal 18,7% a circa il 28%); da 673 K a 853 K, la porosità è aumentata probabilmente per la deidratazione della portlandite, che a sua volta ha provocato la formazione di micro-fessure e vuoti,

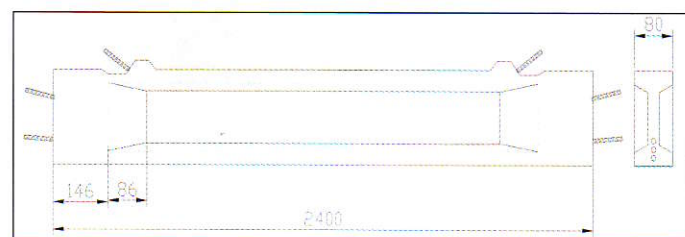
Figura 14 - Geometria della trave analizzata

Difatti lo scopo del modello suddetto è stato quello di ricostruire il campo delle temperature e delle tensioni-deformazioni (sono stati valutati anche gli spostamenti) provocate dalle elevate temperature. L'elemento strutturale testato nell'analisi termo-meccanica è una trave a doppia T con tre cavi post-tesi, appartenente all'impalcato danneggiato. I cavi hanno un diametro di circa 12 mm (Figura 14). Il primo scopo dell'analisi è stato quello di quantificare le temperature negli stessi punti dei test di laboratorio effettuati sulle carote. Il modello numerico tridimensionale è stato realizzato mediante il software ANSYS® [5].

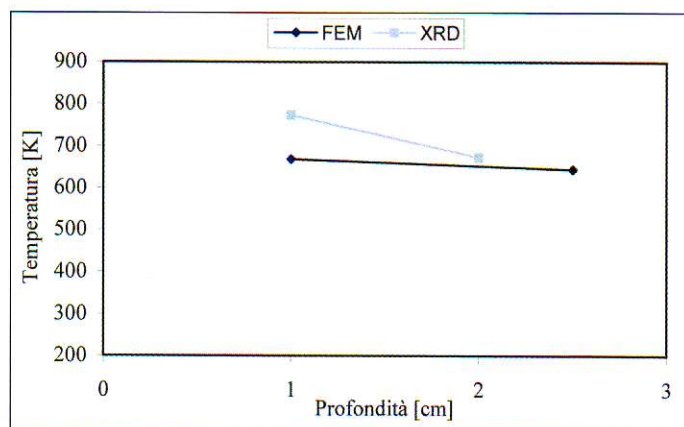
Figura 15 - La curva temperatura vs. profondità per l'intradosso della trave lungo l'asse y

Attraverso il modello FEM si è stimato, dopo un tempo di 15.000 sec. (quattro ore circa), una temperatura massima sull'intradosso della trave, alla profondità di circa 1 cm, di 668 K.

La temperatura diminuisce man mano che si procede dalla superficie verso l'interno (Figura 15).
