## **METODOLOGIA PER LA RICOSTRUZIONE DELLA STORIA TERMICA DELLA STRUTTURA A SEGUITO DI UN EVENTO INCENDIARIO**

*Prof. Ing. EDOARDO PROVERBIO  
Università di Messina*

*Dott. ing. VINCENZO VENTURI  
Sidercem S.r.l.*

La struttura oggetto di tale studio è un viadotto della linea ferroviaria della Sicilia Orientale.

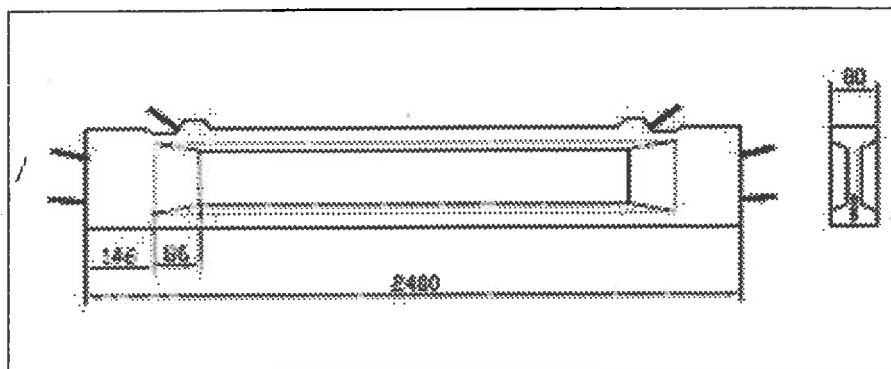
Figura 14. Geometria della trave analizzata.

L'elemento strutturale testato nell'analisi termomeccanica è una trave a doppia T con tre cavi post-tesi, appartenente all'impalcato danneggiato. I cavi hanno un diametro di circa 12 mm (figura 14). Il primo scopo dell'analisi è stato quello di quantificare le temperature negli stessi punti dei test di laboratorio effettuati sulle carote.
