## **Interventi di diagnosi strutturale su un ponte in cemento armato precompresso**

**V. Venturi, D. Santacroce, P. Longo**

Nella presente nota, si descrivono le procedure seguite ed i risultati ottenuti durante l'indagine su un viadotto autostradale in cemento armato precompresso finalizzate alla progettazione degli interventi di consolidamento e di restauro strutturale.

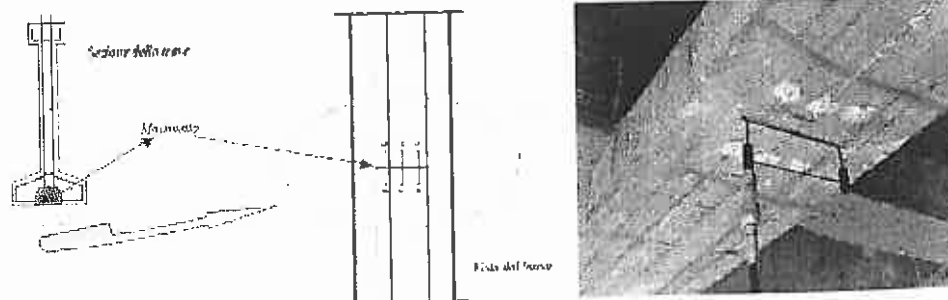
La determinazione dello stato tensionale delle travi è di grande importanza per la verifica dello stato di coazione residuo del calcestruzzo, permettendo di valutare indirettamente le condizioni di precompressione e di idoneità della struttura alle sollecitazioni di carico. Con tale scopo, sono state eseguite prove con martinetto piatto singolo, secondo la norma ASTM C 1196 sul martello delle travi (Figura 9).

Figura 9. Disposizione dei punti di misura sul martello delle travi.

I risultati ottenuti hanno evidenziato un comportamento elastico delle travi. Non disponendo dei dati di progetto, la valutazione si è limitata al raffronto dei valori di tensione di compressione  $\sigma_{cp}$  ottenuti, riportati in Tabella 2, con quello massimo ammissibile di precompressione su un calcestruzzo di classe di resistenza corrispondente.
