# **L'approccio integrato alla valutazione del danno delle strutture in c.a.p. a cavi post-tesi. Un esempio pratico di applicazione di tecniche di indagine innovative: impact echo, emissione acustica, geo-radar (GPR).**

Edoardo Proverbio (1), Vincenzo Venturi (2), Paolo Longo (2), Domenico Santacroce (2),  
Marco Venturi (2)

Gli autori, nell'ambito del più ampio progetto di ricerca cofinanziato dal MIUR "Nuove tecnologie per la valutazione del degrado ed il controllo di strutture in calcestruzzo armato precompresso", hanno potuto verificare sulle strutture del ponte "D'Agrò" sulla s.s. 114, progettato nei primi anni cinquanta dal prof. ing. Riccardo Morandi, la coerenza delle risultanze sperimentali ottenute in opera con quelle teoriche, di riferimento, determinate in laboratorio su prototipi. Nella presente nota verranno illustrati i risultati delle seguenti tecniche: impact-echo, emissione acustica, geo-radar (GPR).

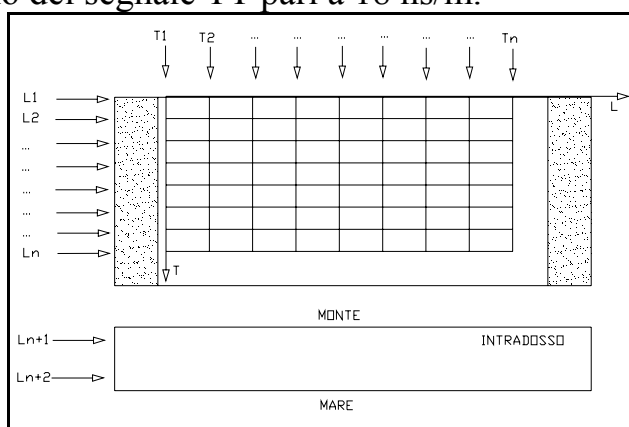
Figura 11 – Indicazione delle linee di scansione sul concio

In ciascuna zona di indagine, la superficie laterale della trave è stata suddivisa in una griglia ad 20 cm lungo la progressiva longitudinale (Figura 11), facendo in modo che la linea fosse coincidente con gli assi dei cavi; le scansioni sono state eseguite impostando un tempo di andata e ritorno del segnale TT pari a 18 ns/m.

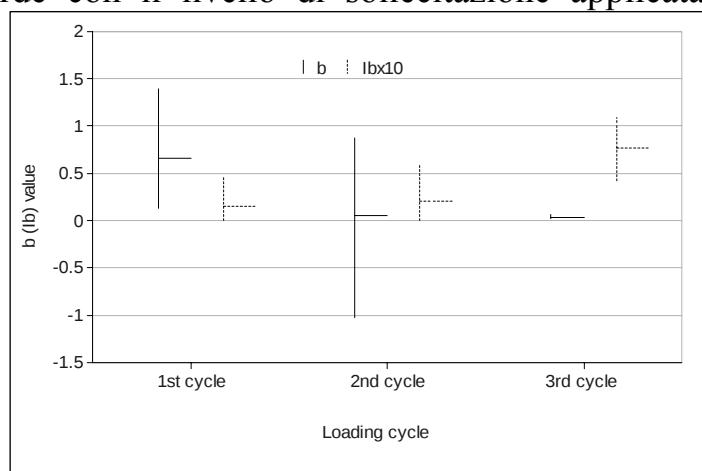
Le variazioni dei parametri di controllo (Figura 16) sono state correlate ai differenti meccanismi di frattura che si sono manifestati nel calcestruzzo; il parametro  $b$  ha raggiunto i valori massimi in corrispondenza del primo ciclo di carico, quando si osserva l'apertura di micro fessure. All'incrementare della sollecitazione esterna, tale parametro è diminuito mostrando la massima dispersione durante il ciclo intermedio ed i valori minimi in corrispondenza dell'ultima fase di carico, quando il livello di sollecitazione è tale da provocare la propagazione di cricche macroscopiche; il parametro  $I_b$ , ha subito invece un incremento del valor medio concorde con il livello di sollecitazione applicata, tale

tendenza è risultata però in contraddizione con i risultati di letteratura, ottenuti su provini in c.a. semplice, secondo cui l'incremento dei valori  $I_b$  sembra essere correlato alla concentrazione locale degli sforzi, in corrispondenza delle zone di innesco di microfessure, mentre la diminuzione può essere spiegata con il rilascio

Figura 16 – Evoluzione dei parametri  $b$  e  $I_b$  durante i cicli.

delle tensioni determinato dalla formazione di macro – cricche. Nel caso di propagazione di fessure dovute a taglio, si dovrebbe comunque osservare un picco di valori di  $I_b$ .

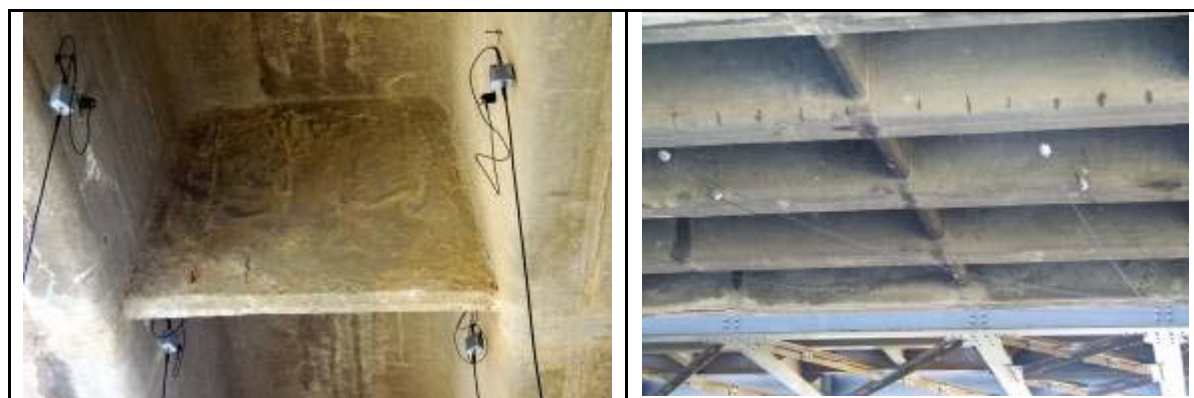
Figura 179 – Posizionamento dei sensori sulle travi.

L'attività di monitoraggio in situ con AE è stata eseguita durante una prova di carico statica su una delle campate che, a seguito delle menzionate indagini eseguite con IE e GPR, mostrava il maggior livello di degrado. La sollecitazione è stata generata applicando due cicli di carico: durante il 1° ciclo è stato posizionato un autocarro avente massa pari a 30 t nel centro della campata ed un automezzo di 20 t nella corsia parallela; dopo lo scarico, è stata posizionata una colonna costituita da 2 autocarri aventi massa di 30 t ciascuno in mezzzeria, affiancata da una colonna formata da 2 camion aventi massa di 20 t. Il monitoraggio è stato eseguito collocando 10 sensori sulle pareti dei cassoni delle travi (Figura 17), adottando, a seguito della calibrazione, una soglia pari a 35 dB.
